Co víme o historické olejňě v Moravském
Karlově ?

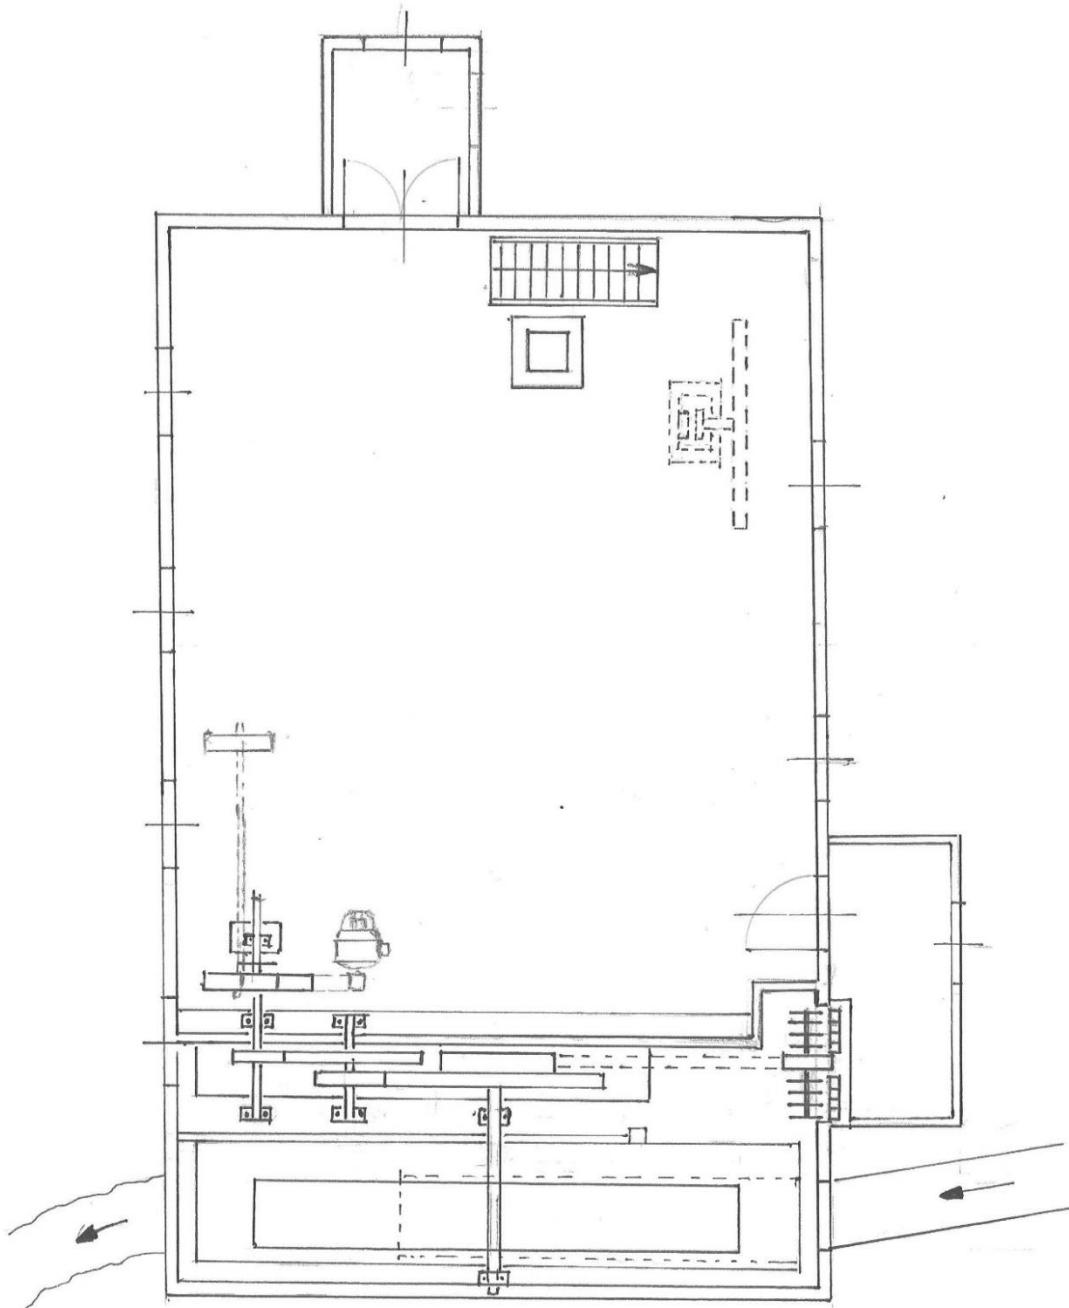
Jedná se o přízemní bedněnou stavbu stojící na kamenné podezdívce. Střecha je sedlová, krytá eternitem. Uvnitř se nachází (viz náčrtek) velká místnost s dřevěným trémovým stropem , který je v ose stavby opatřen podvlakem a podvlak je v polovině délky ještě podepřen dřevěným sloupem. Místnost má 6 oken industriálního typu. Do místnosti se vstupuje dvoukřídlými dveřmi ze severního malého přístavku. Hned vedle dveří je komín a mezi ním a štítovou stěnou jsou schody na půdu . Vedle komína se původně nacházel ruční šrobový lis s velkým ručním kolem , který je dnes umístěn v expozici muzea řemesel v Letohradě (v náčrtku označen čárkovaně). Na opačné straně je tato místnost dřevěnou příčkou oddělena od převodového prostoru a převodový prostor další příčkou od prostoru vodního kola. Vodní kolo na vrchní vodu má průměr 6 m a šířku 70 cm. Výkon kola by 6,25 k.s., při průtoku 0,1 m³/s a celkovém spádu 6,7 m. Prostor vodního kola není opatřen stropem a kolo a nad ním umístěné vantroky zasahovaly až na půdu. V převodovém prostoru se nachází dřevěné palečné kolo o průměru 2,6 m , které zabírá do ocelového soukolí (dvojnásobný převod od rychla). Výstupní hřídel z tohoto soukolí prochází dřevěnou příčkou do zmíněné velké místnosti , kde je na něm těsně nad podlahou umístěná velká řemenice, od které se původně poháněl koženým řemen další transmisní hřídel v úrovni půdy. V současné době je ale tento řemen odstraněn a těsně vedle zmíněné řemenice stojí na podlaze asynchronní motor s kroužkovou kotvou vyrobený firmou Siemens Schuckert, který koženým řemenem pohání zmíněný hřídel na půdě. (v náčrtku zakresleno čárkovaně, kdežto původní řemen plně).Jedná se tedy o náhradu za pohon vodním kolem, který byl zřejmě už během provozu nevyhovující. Ložiska hřídelí jsou kluzná a jejich ložiskové skříně jsou uchycené ke kamenné podezdívce objektu. Veškeré hřídele v převodovém prostoru i v prostoru vodního kola jsou tak v úrovni podlahy a kola jsou z poloviny zapuštěná v podlaze. K palečnému kolu je z vnějšku přichycená dřevěná řemenice , která přes kožený řemen poháněla mechanickou tyčovou stoupu umístěnou v malém přístavku na východní straně budovy. Stoupa má 8 tyčí , rozdělených po čtyřech. Mezi oběma skupinami tyčí byla řemenice hnacího hřídele stoupy (viz náčrtek)

Půdorysný náčrtek

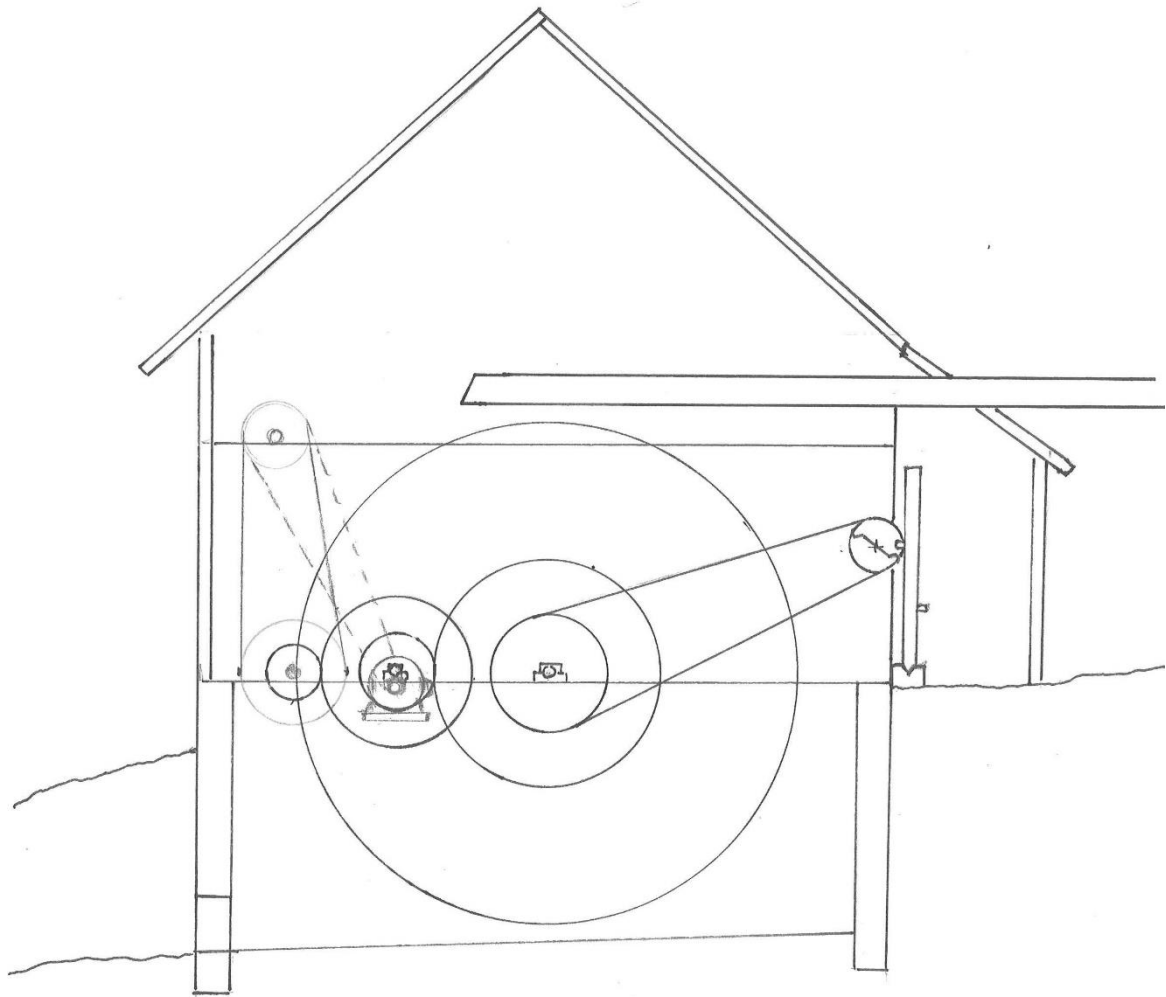
Náčrtek soustavy pohonu

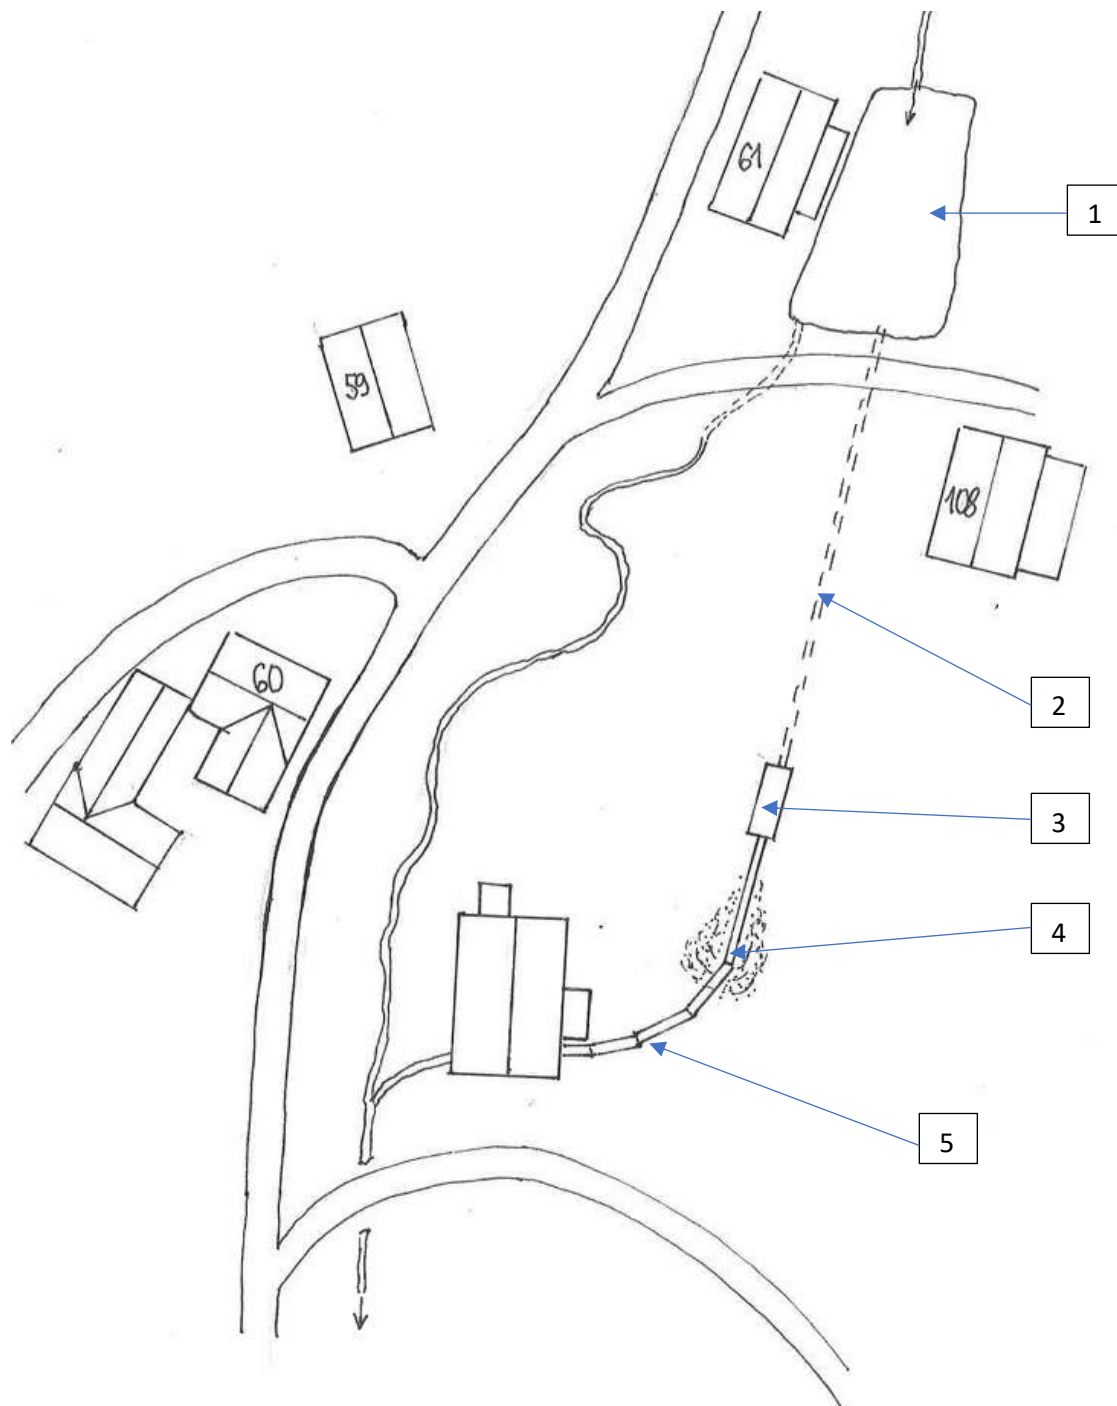
Zdrojem vody pro náhon je rybník (1) – viz náčrtek mezi čp. 108 a čp. 61. Z rybníku vedlo podzemní potrubí (2) k odkalovači (3). Odtud pak pokračovalo koryto po zemním náspu (4) , který se vzhledem k okolnímu terénu postupně zvyšoval. Kousek od olejny byl už tak vysoký že bylo nutné

dále pokračovat dřevěnými vantroky (5) až dovnitř nad vodní kolo. Odtok vody z prostoru pod kolem probíhal malým otvorem v podezdívce a dále krátkým korýtkem do přilehlého potoka.

Náčrtek náhonu olejny

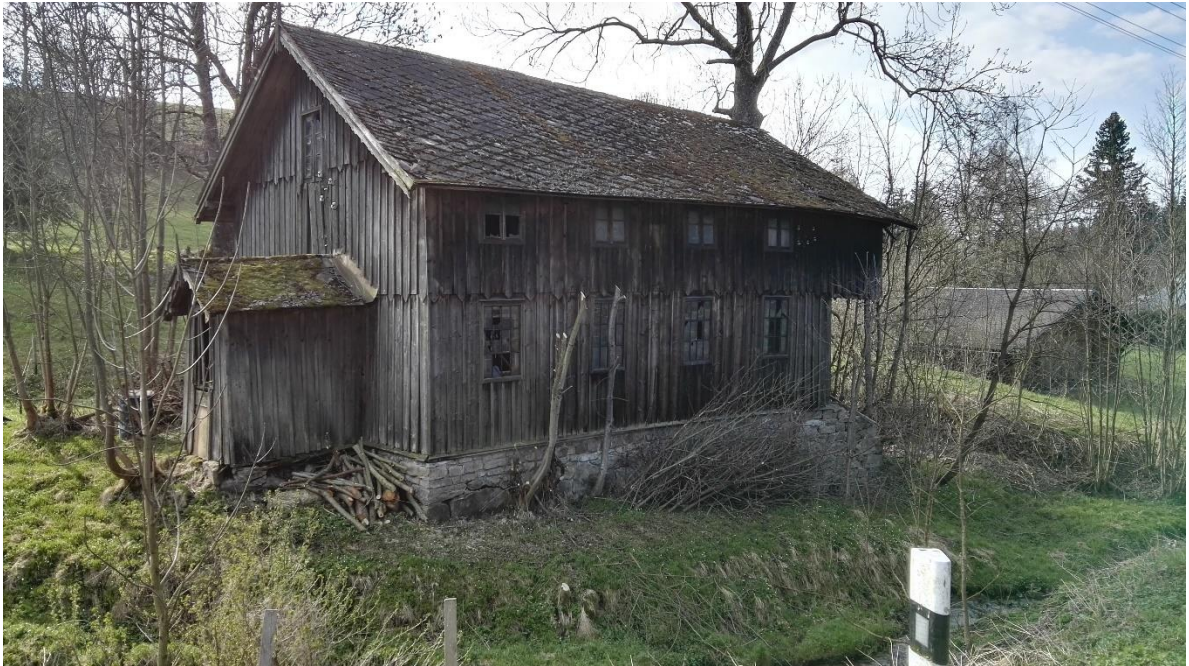
Celkový pohled od hospodářství čp.60

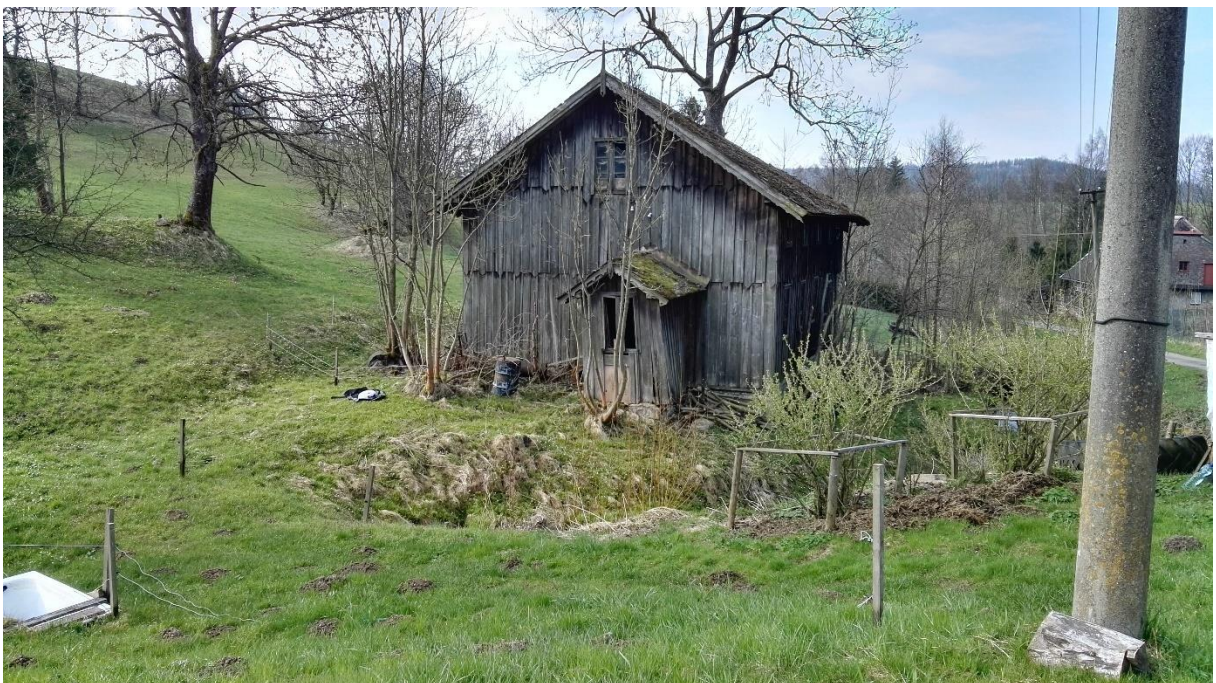
Pohled od severu-vlevo je vidět strom stojící na konci sypaného náspu náhonu-odtud pokračoval náhon formou dřevěných vantrok

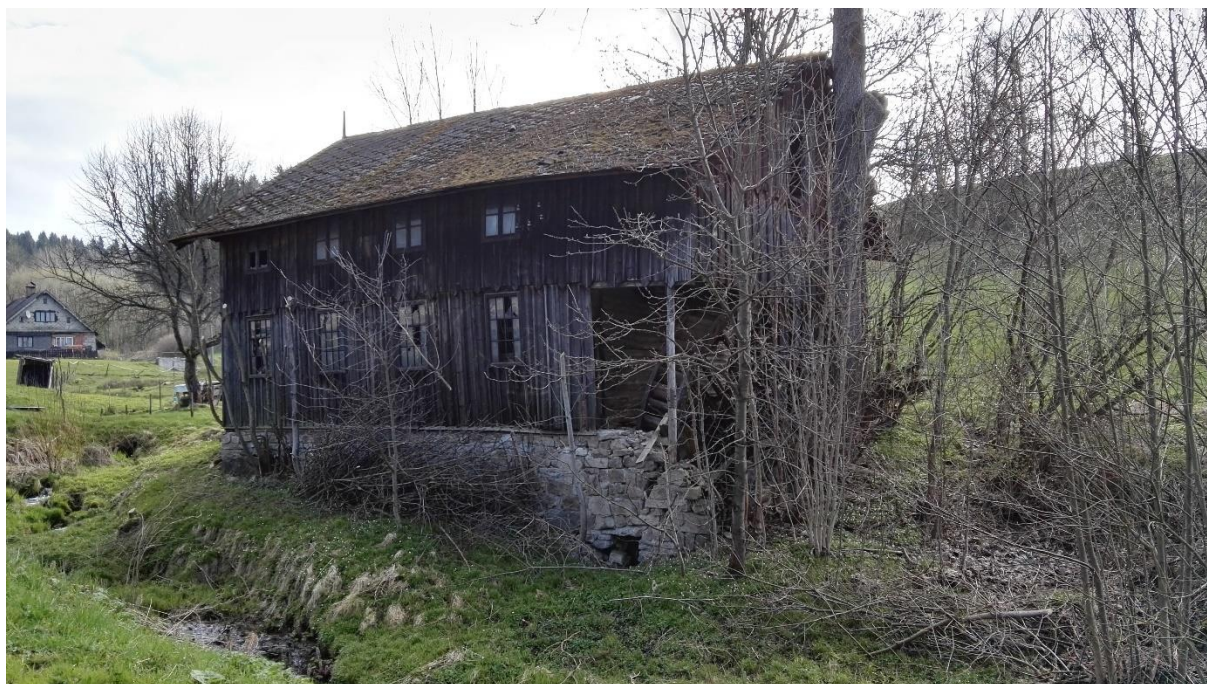
Pohled od jihozápadu k prostoru vodního kola-dole je viditelný otvor v podezdívce pro odtok vody od kola

V jižní části budovy v prostoru strojovny vodního kola došlo zřejmě asi působením kořenů blízko rostoucího velkého stromu k vyvalení celého jižního úseku kamenné podezdívky, na kterém byla původně uchycená jednak jižní bedněná stěna a střecha budovy a zároveň i levá ložisková skříň hřídele vodního kola (bráno ve směru průtoku). V důsledku toho kolo ztratilo levou oporu a skácelo se celé ke straně a spolu s ním i připojené palečné kolo ve převodovém prostoru, které vypadlo ze záběru s navazujícím ocelovým soukolím-viz fotografie. Bedněné konstrukce jsou v tomto prostoru částečně podloženy provizorními podpěrami a částečně se opírají o kmen zmíněného stromu . Přístavba ve které se nachází tyčová stoupa se celkově ze všech stran rozpadá a konstrukce stoupy je jakoby zkřížená. Prostor velké místnosti je poměrně v dobrém stavu a celkově celá severní část budovy je na tom lépe než část jižní. Ovšem s kromě vstupního přístavku, který také vypadá nevalně. Střecha je zatím opatřena krytinou ovšem její stav je celkově horší i když zřejmě asi ještě těsní

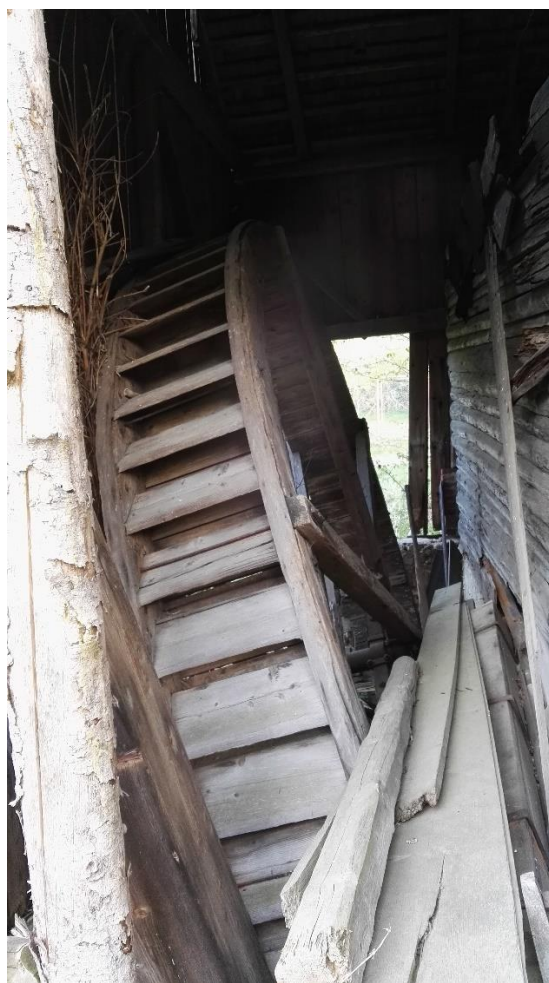
Pohled do prostoru vodního kola

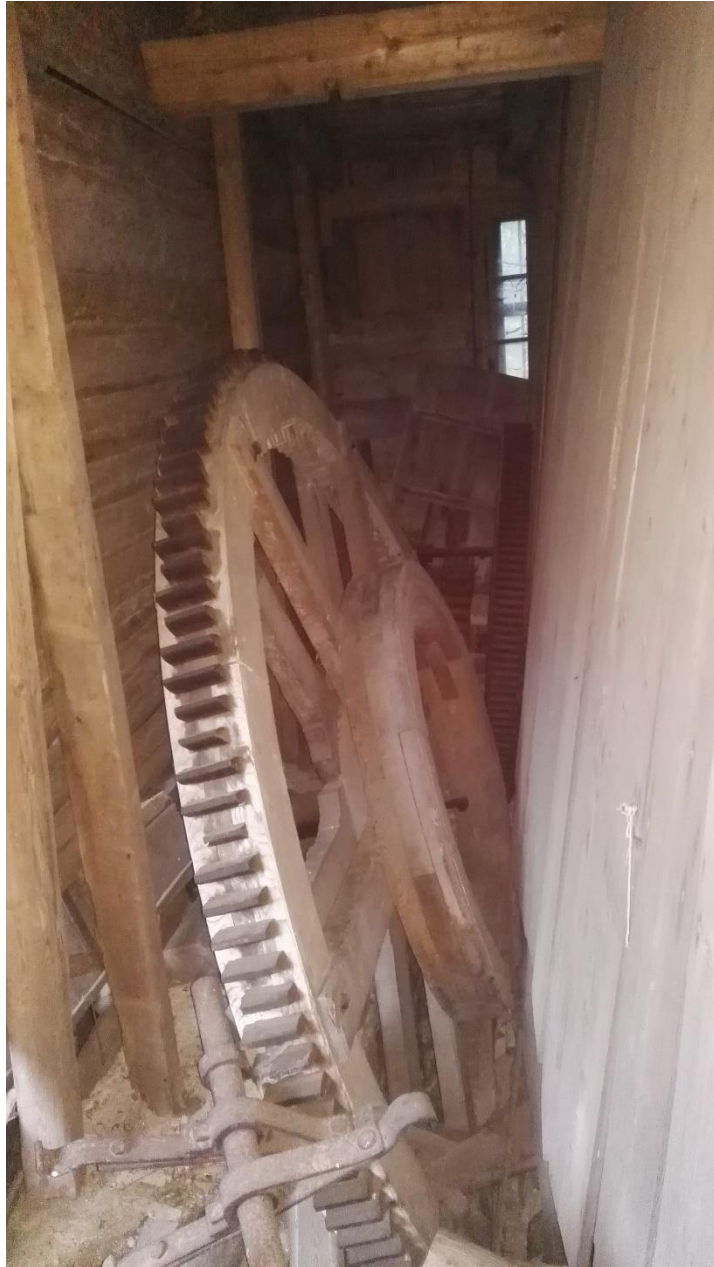
Pohled do převodového prostoru -vpředu palečné kolo s připevněnou dřevěnou řemenicí k pohonu stoupy, v pozadí ocelové převodové soukolí

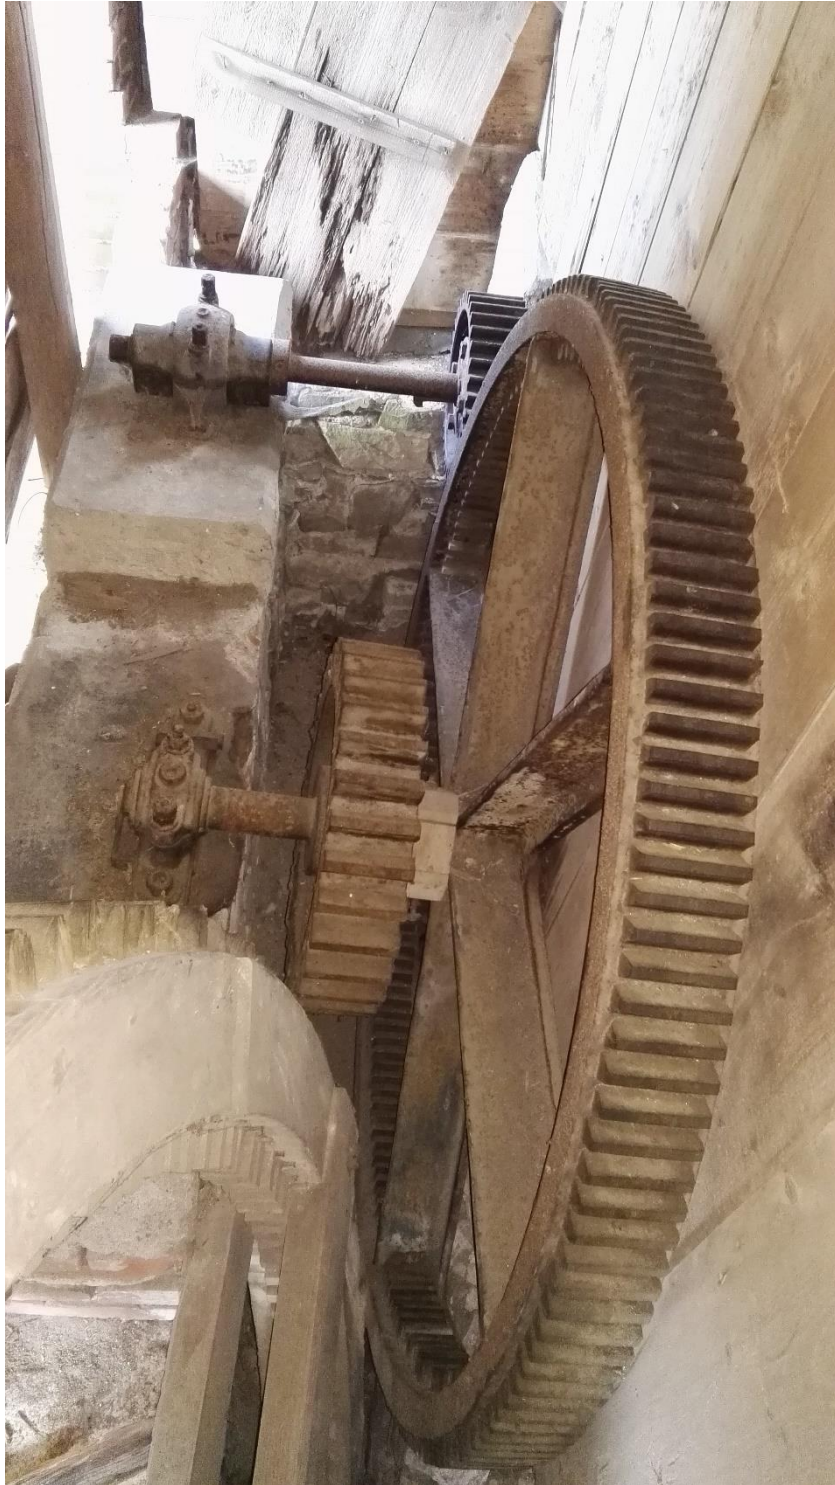
Převodový prostor-detail ocelového převodového soukolí

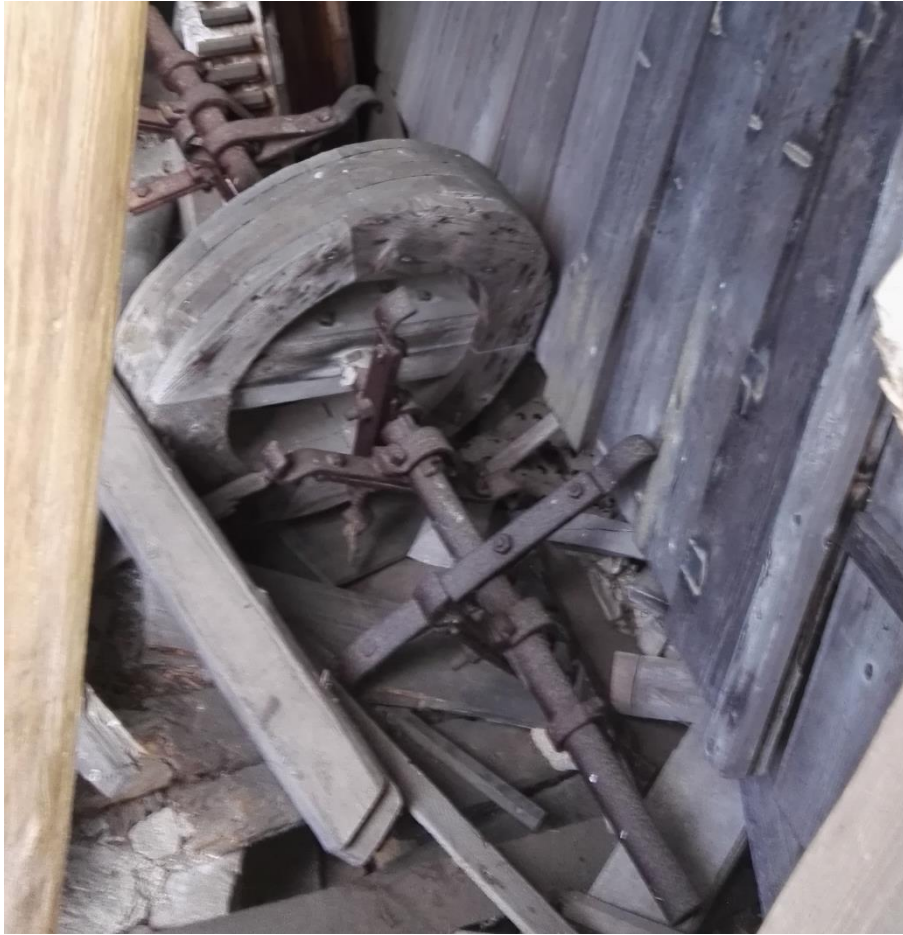
Převodový prostor-detail hřídele pohonu tyčové stoupy, který se volně válí na zemi

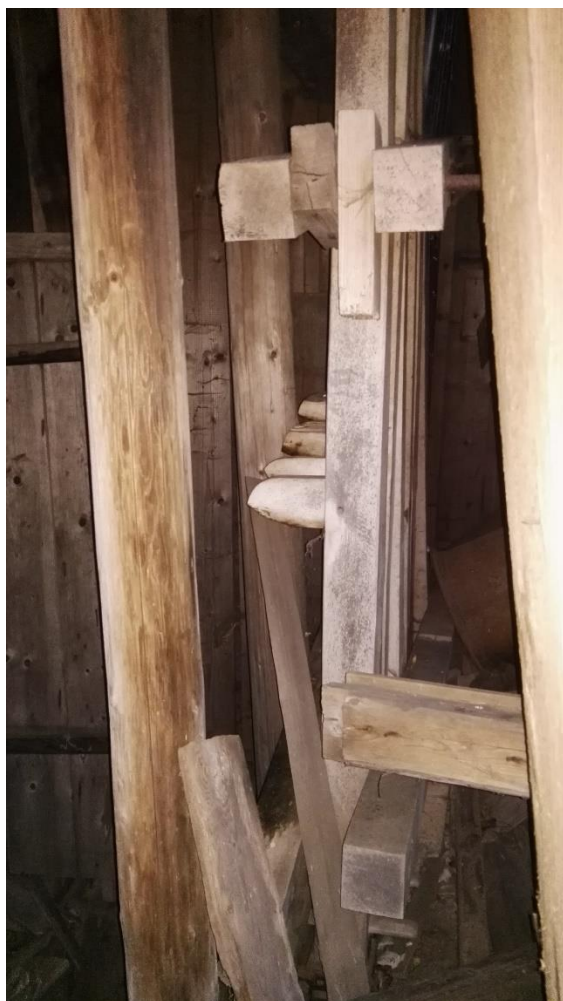
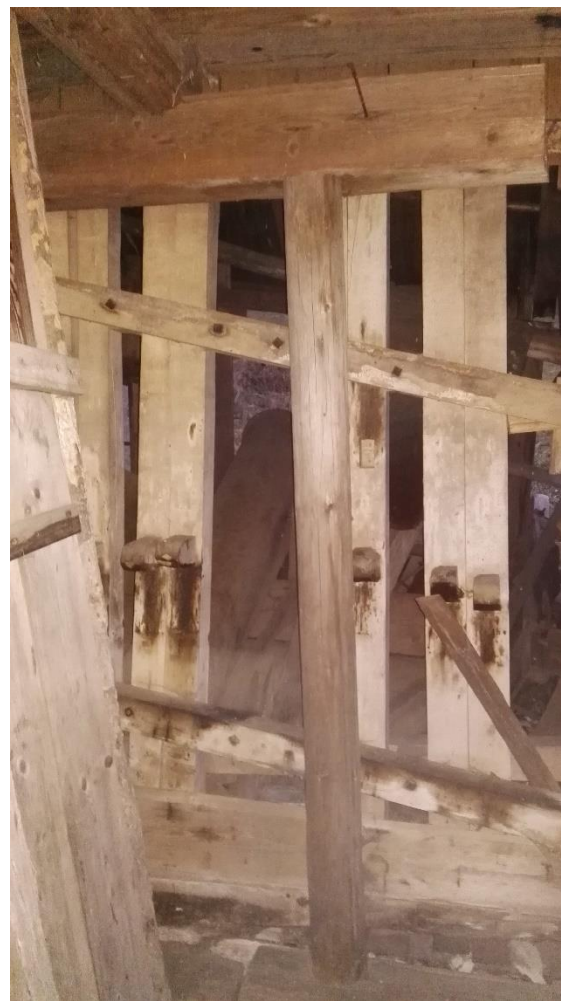
Dva pohledy na torzo mechanické tyčové stoupy

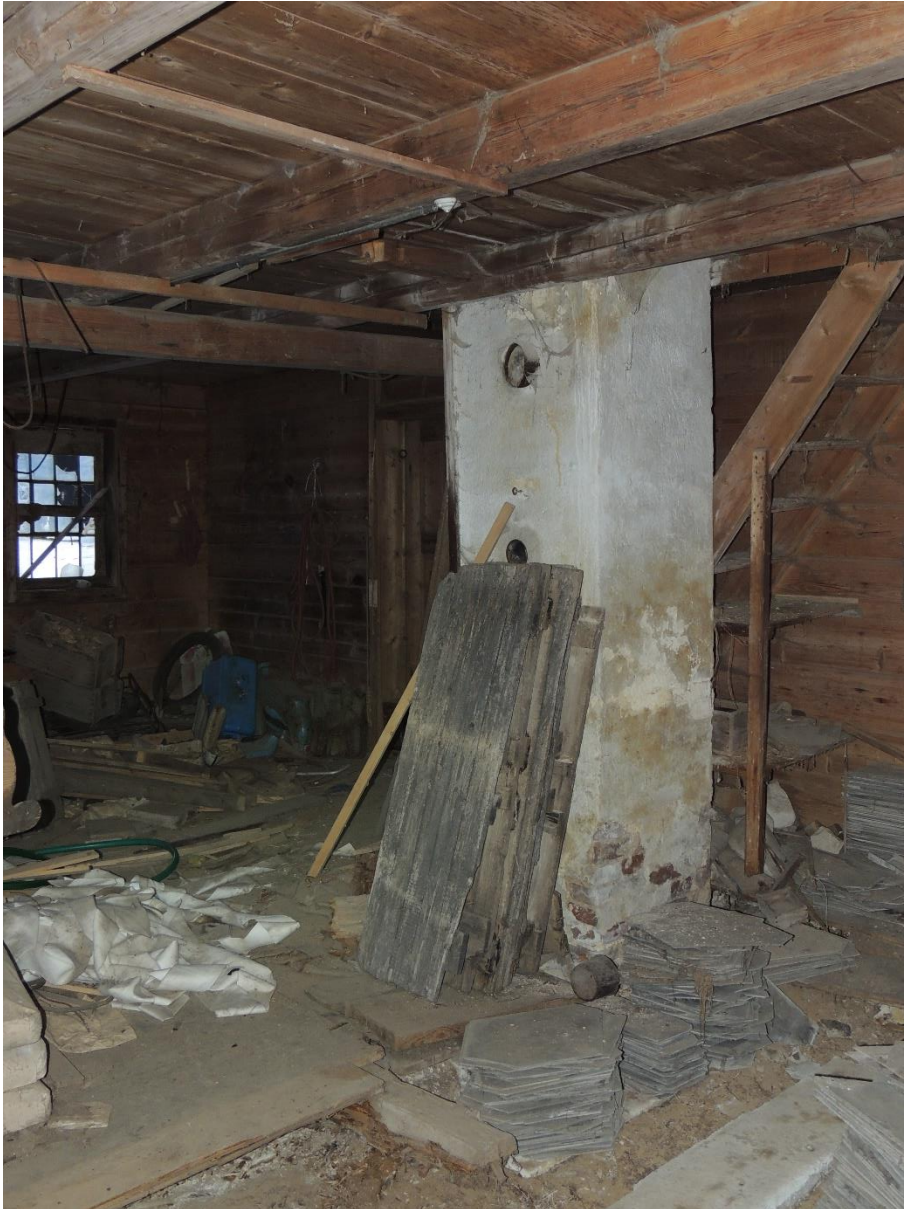
Velká místnost-pohled směrem ke vstupu . Vpravo vedle komína a schodiště původně stál ruční šroubový lis dnes umístěný v muzeu řemesel

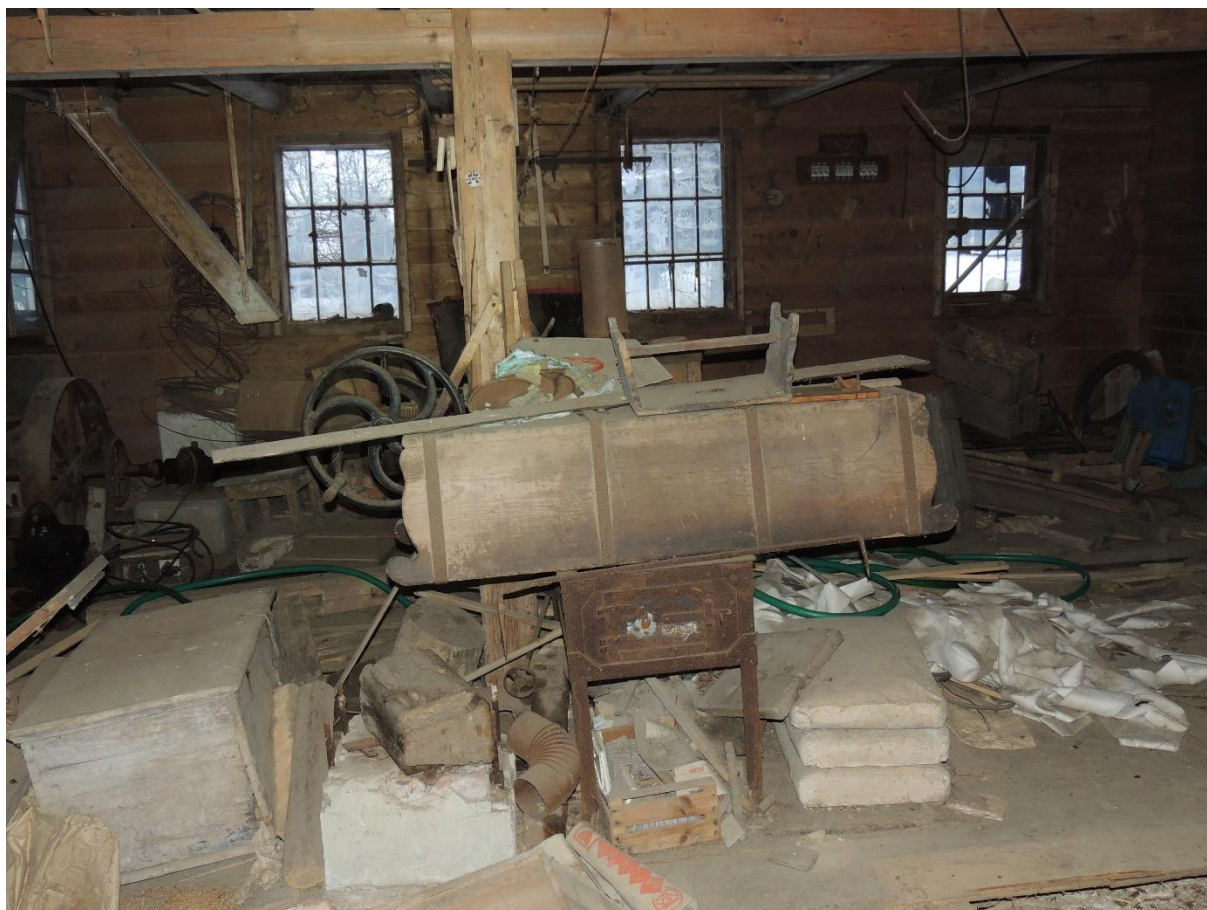
Velká místnost-pohled směrem k cestě.

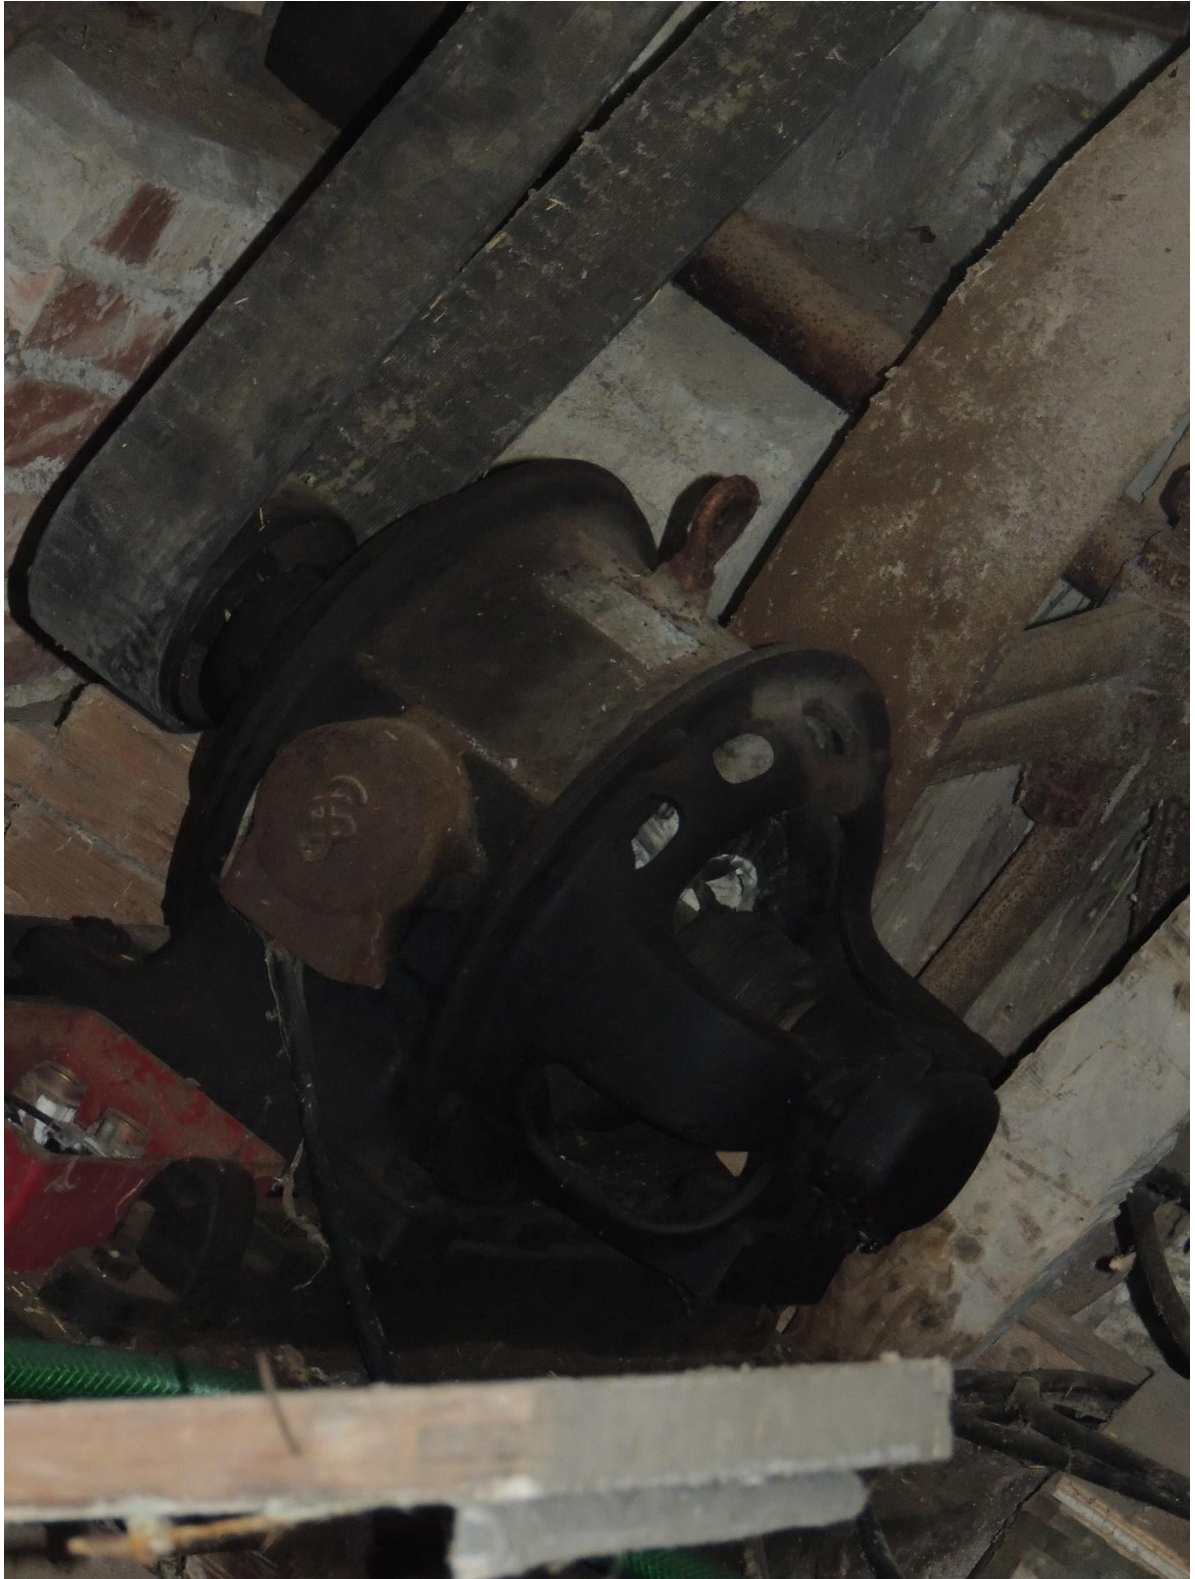
Detail hnacího kroužkového asynchronního motoru Siemens Schuckert, který nahradil pohon vodním kolem. Vedle je vidět řemenice, která zajišťovala pohon hřídele na půdě od vodního kola původně před vestavbou tohoto motoru

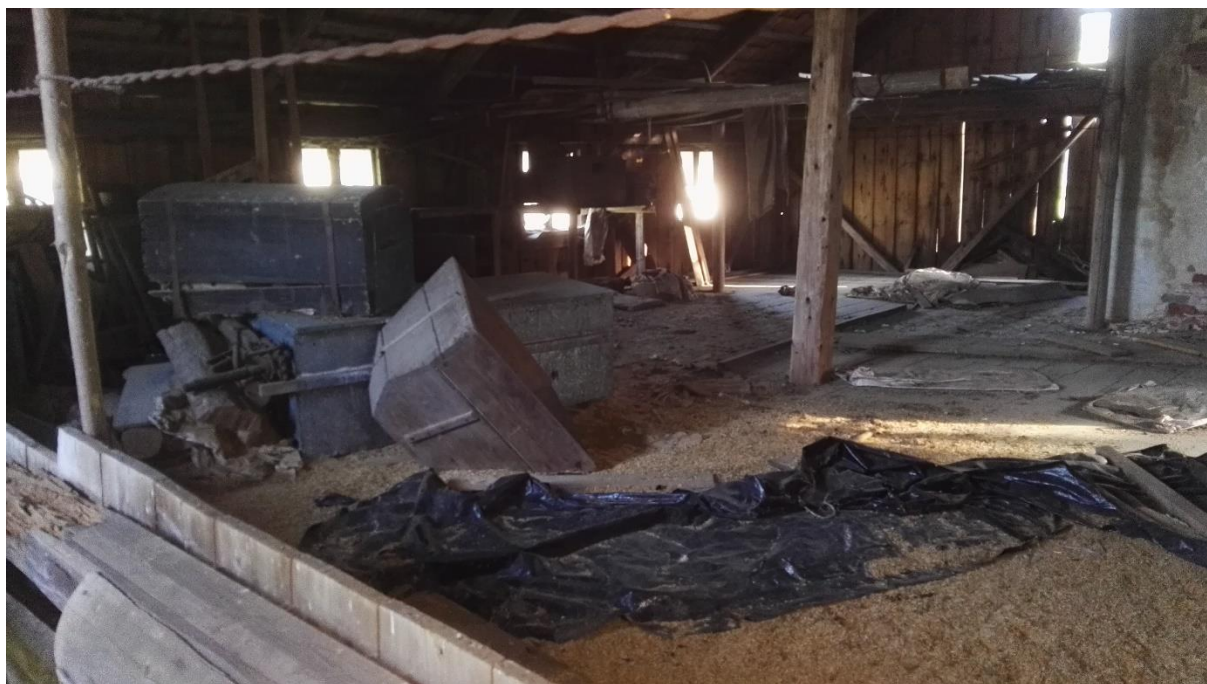
Pohled na půdu olejny

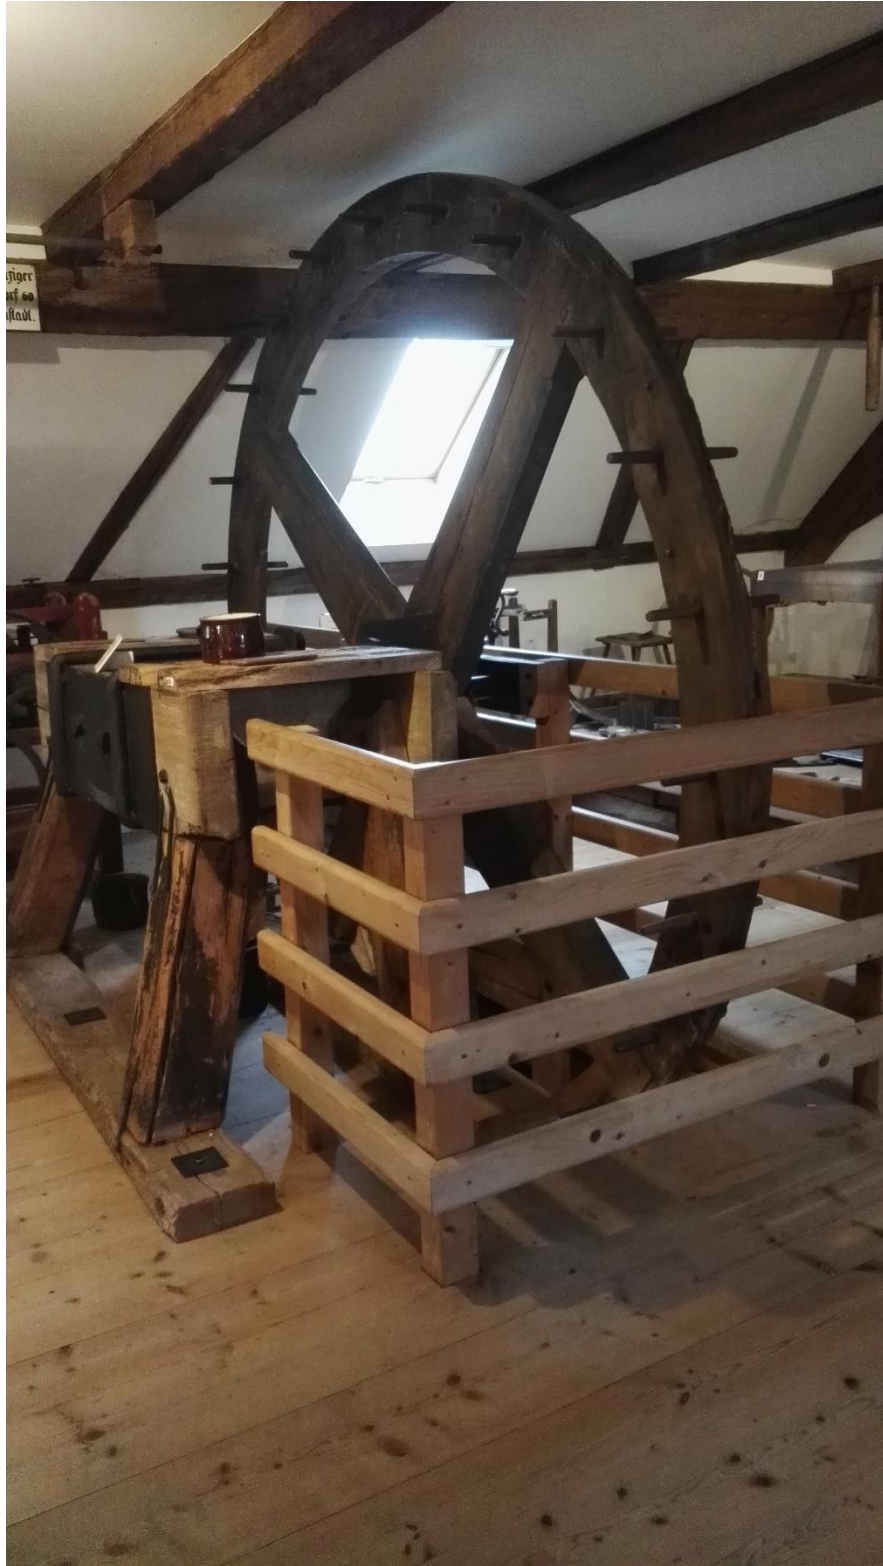
Ruční šroubový lis, který se původně nacházel ve velké místnosti olejny-dnes umístěný v expozici muzea řemesel v Letohradě
