# Co zbylo z Králického velkostatku ?

Terénní průzkum a dokumentace

Vypracoval Michal Křestán

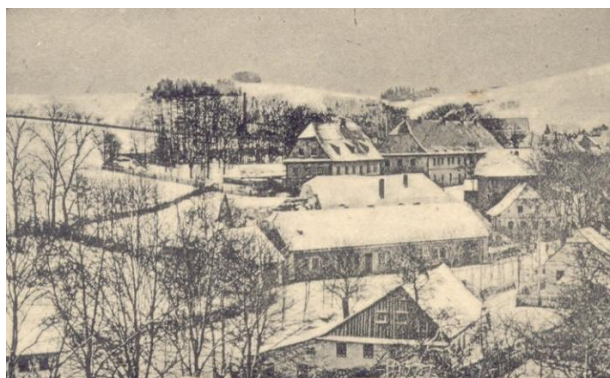
Západní část areálu centrály na starém vyobrazení neznámé datace

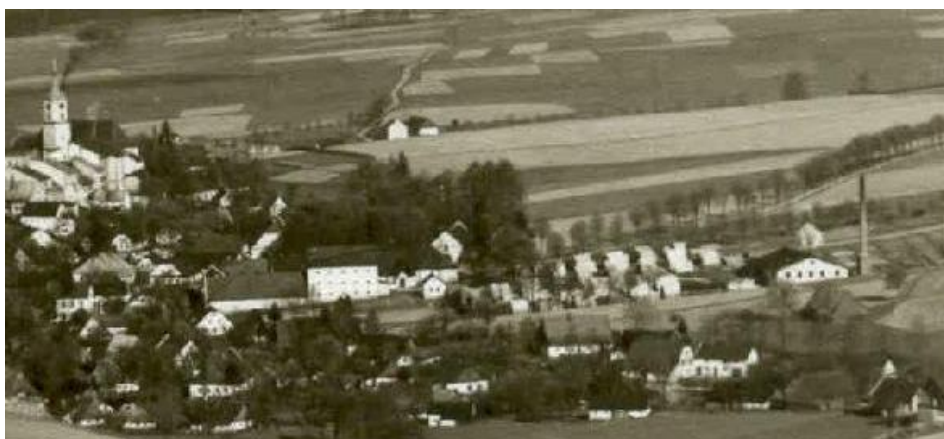
Východní část areálu centrály-patrný je ještě stojící vysoký komín u pily a klenutá vjezdová brána hospodářského dvora

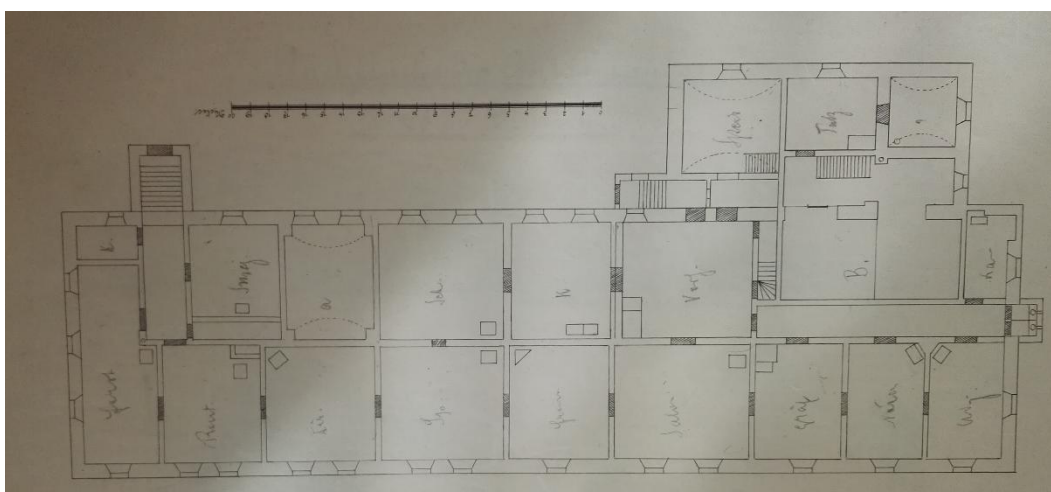
Prostory ředitelství v patře. Podle všeho se zdá , ( byt Hübnerovy popisy jsou dost nejednoznačné), že ve spodní řadě by měly být následující místnosti v pořadí od leva doprava: Kancelář lesního úřadu (Forst), kancelář hospodářského dvora (Rent), vrchnostenská kancelář a dále navazuje 6 na sebe navazujících místností bytu ředitele, který se rozlehl až do prostoru bývalého pivovaru. V horní řadě opět od leva doprava: malý skládek uhlí K ( kahle), vstupní vestibul ředitelství, pokoj adjunkta ( mezi ním a kanceláří dvora úzká příkladací chodbička využívaná také jako skládek dřeva), archiv a , místnost bez bližšího určení , kuchyň K (kuche) a hala východního křídla. Na halu navazuje chodba na jejímž konci jsou 2 záchody. Vedle haly vpravo schodiště na půdu. Nad chodbou nejasný prostor označený B. což by možná mohlo znamenat Braurei, tedy dosud nevyužité prostory hvozdu bývalého pivovaru. Nad tímto prostorem v další řadě jsou pak 2 komory a jedna spíž. Ze spíže vedou schody do sklepa.

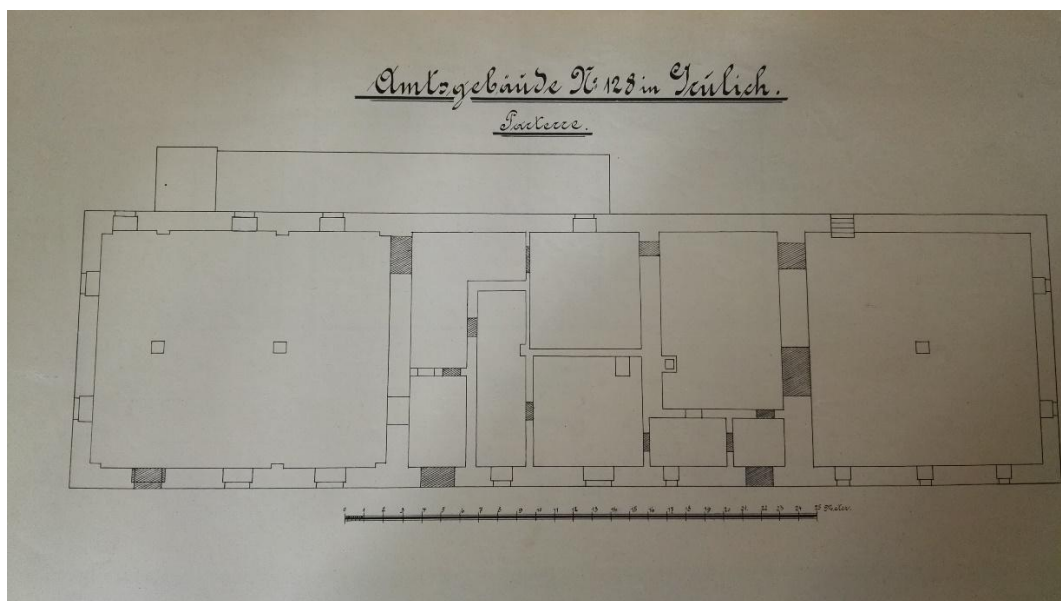
Přízemní prostory pivovaru před přestavbou, vpravo i vlevo byly zřejmě původně prostory sladoven

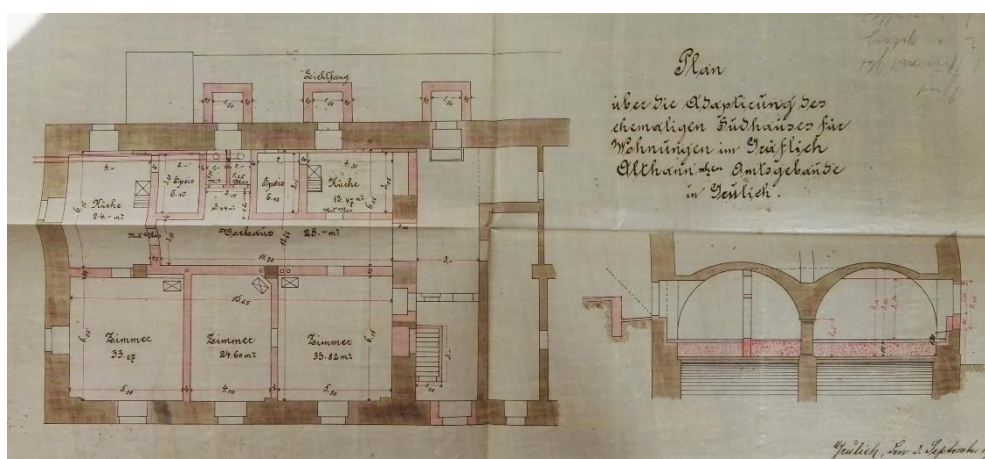
Přestavba západních prostor pivovaru na dva byty. Byty měly dělenou dispozici. Z pokojů se do kuchyní a na záchod muselo přes společnou chodbu. Všimněme si že kvůli získání světla se musely v severní zahloubené stěně udělat šachty pro okna.

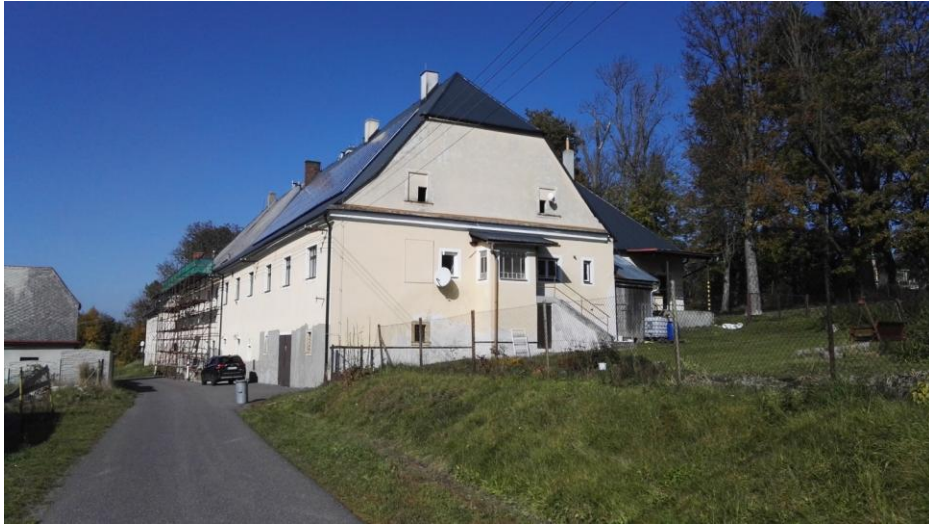
Budova kanceláří a bývalého vrchnostenského pivovaru od jihovýchodu-vstup do bytu na místě bývalého hvozdu pivovaru ( původně byly na tomto místě záchody, viz předešlé), dole malé okénko bývalé sladovny

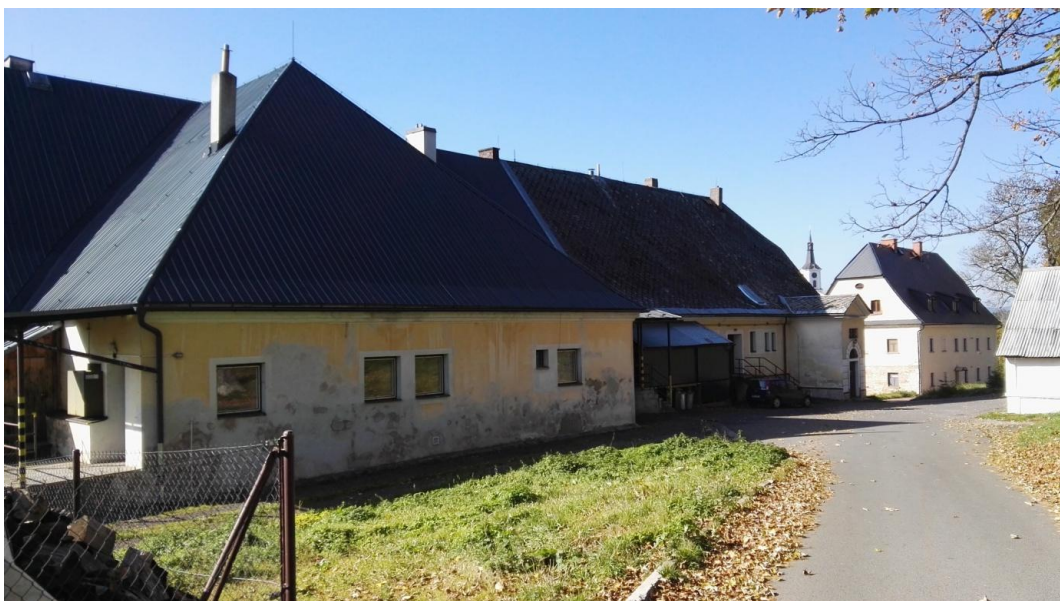
Budova kancelářů a bývalého vrchnostenského pivovaru od severu - vlevo přistavěné přízemní křídlo, vpravo zdobený vchod do prostor bývalého ředitelství, vedle v pozadí budova důchodního úřadu a úplně vpravo vykukuje kašnový a chlěvní domek

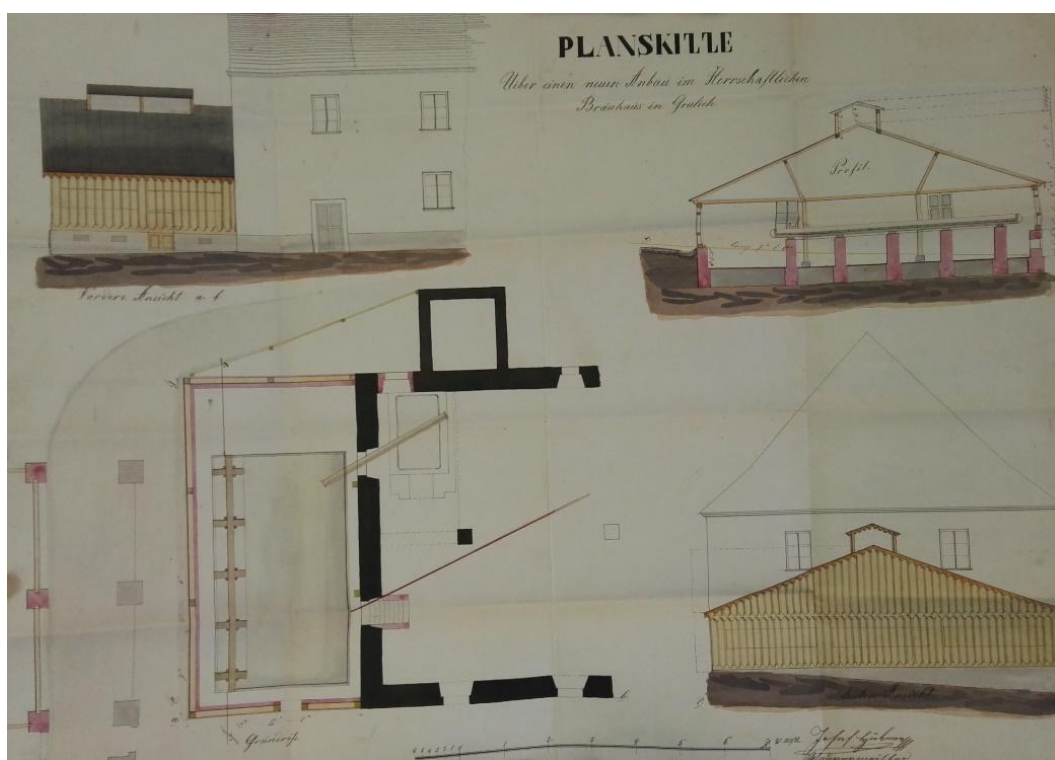
Zajímavý výkres zřejmě asi nikdy nerealizované přístavby budovy pivovaru. Zamýšlená přístavba se měla nacházet na západní straně budovy-při pohledu na půdorys vidíme úplně vlevo plot důchodního úřadu, cestu, vlastní přístavbu ( zřejmě asi další sladovny?). Vpravo nahoře pak čtvercový prostor (základy vstupu do ředitelství)

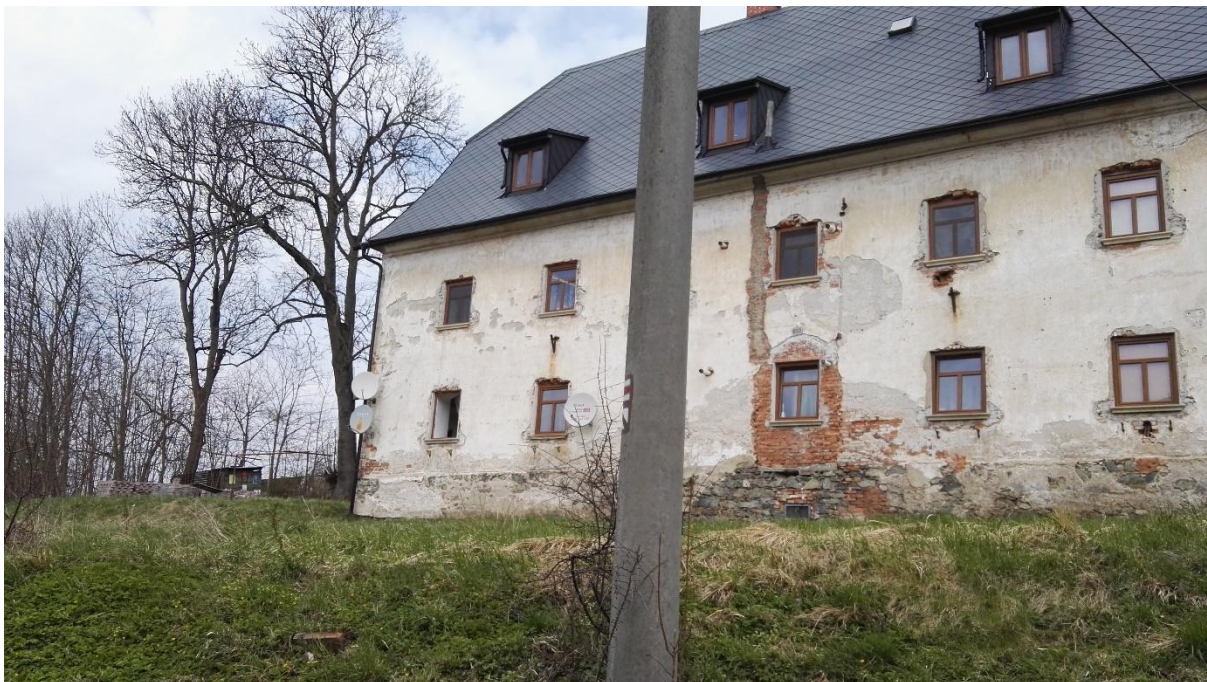
Budova důchodního úřadu od jihu-patrný je zazděný původní vchod do budovy a nad ním popisné číslo

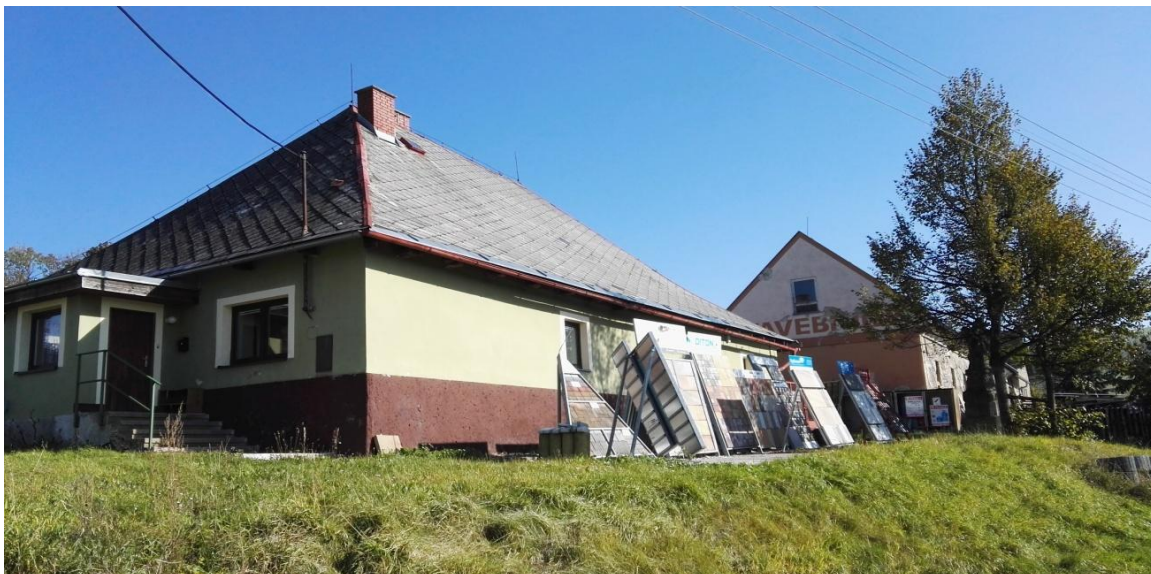
Obytná část ( vlevo vstup do bývalého bytu panského kočího), jižní brána a vpravo konírna

B-Ratejna č.p. 121-přízemní zděná budova z kamena cihel, podsklepená se sedlovou střechou krytou šindelem a břidlicí. Krov byl vaznicový. V přízemí se nacházela chodba , částečně klenutá, částečně s povalovým stropem. V předu se rozšiřovala na prostor postrojovny ve kterém bylo i schodiště na půdu. Vlevo byla světnice ratejny ( dnes prodejna stavebnin). Ve světnici byl sporák a kotel. Dále nvyazovaly další dvě místnosti s hliněnou pecí. Přes bývalou černou kuchyni, která byla změněna na klenutou předsíň se vstupovalo do další místnosti s dřevěnou podlahou a hliněnými kamny viz výkres . Na opačné straně chodby byla komora.

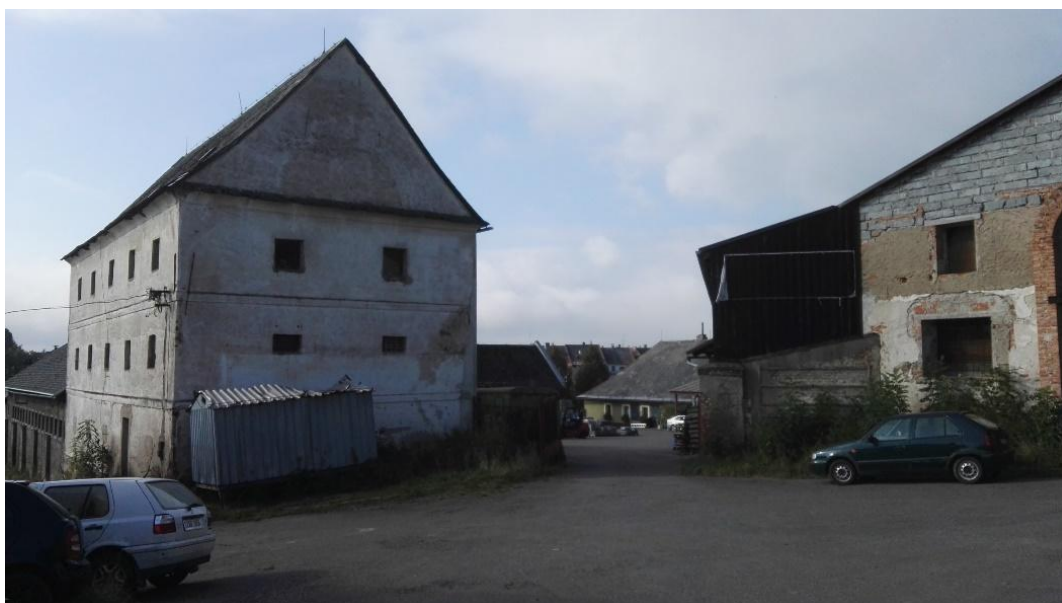
Sýpka, severní brána a silně zbastlená stodola ( to co z ní zbylo)

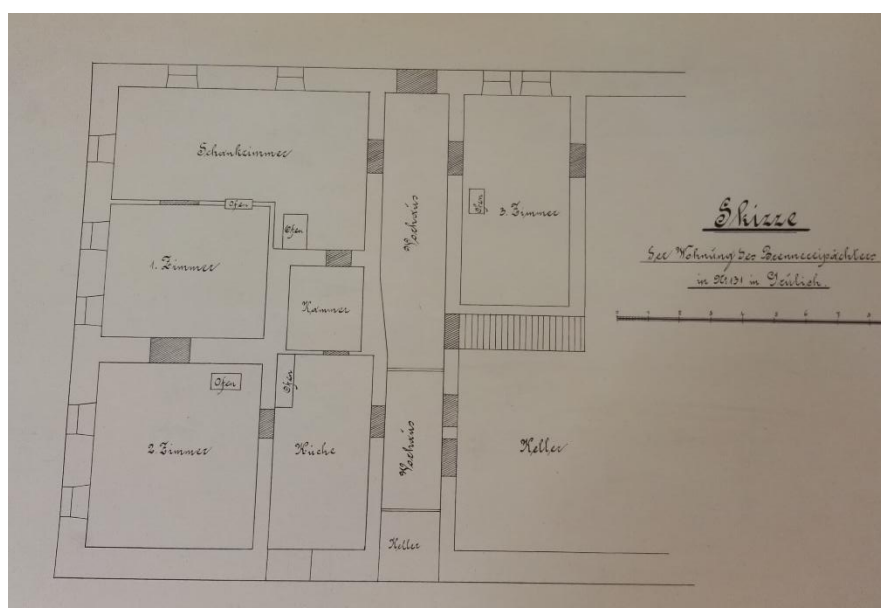
Pohled na hlavní budovu (1) - část u cesty. Uprostřed je zmíněná chodba. Vpravo do chodby je světnice, pod ní v další řadě schodiště na půdu a pod ním v další řadě sklep. Na konci chodby dole za dřevěnou příčkou další sklep. Nalevo od chodby nahoře sál hospody, pod ním světnice a vedle ní komora. Úplně dole další světnice a vedle kuchyně (stav opět úplně neodpovídá popisům stavitele Hubnera, zřejmě starší situace ještě před zřízením zmiňované koupelny a dalších přístaveb záchodů) (pozn pro lepší orientaci nádvoří je na tomto vyobrazení nahoře)

Hlavní budova 1 je zděná přízemní s polovalbovou střechou, původně krytou šindelem a lepenkou, dnes eternitem. V době kdy ji Hübner navštívil byla už po přestavbě , provoz palírny byl ukončen a dům zřejmě sloužil jako hospoda s ubytováním. Uvnitř se v přízemí nacházela klenutá síň ze které se vlevo vstupovalo do světnice s hliněnými kamny a dřevěným podbíjeným stropem nahozeným na rákos. Dále zde bylo schodiště na půdu a přístup do dvou klenutých sklepů ( za síní za dřevěnou příčkou). Napravo od světnice pak byla složitější dispozice tvořená sálem hospody s povalovým stropem a sporákem, dále světnicí s železnými kamny a podbíjeným stropem nahozeným na rákos a klenutou kuchyní se sporákem. Dále se zde ještě nacházela klenutá koupelna s dřevěnou podlahou. Na kuchyni navazovala boční přístavba záchodu. Na půdě ze nacházela předsíň a z ní se vstupovalo do tří obytných místností , z nich jedna měla kachlová kamna. Stropy půdních místností byly zčásti dřevěné podbíjené nahozené na rákos z části i povalové. Zbylé prostory půdy pak sloužily jako seník.

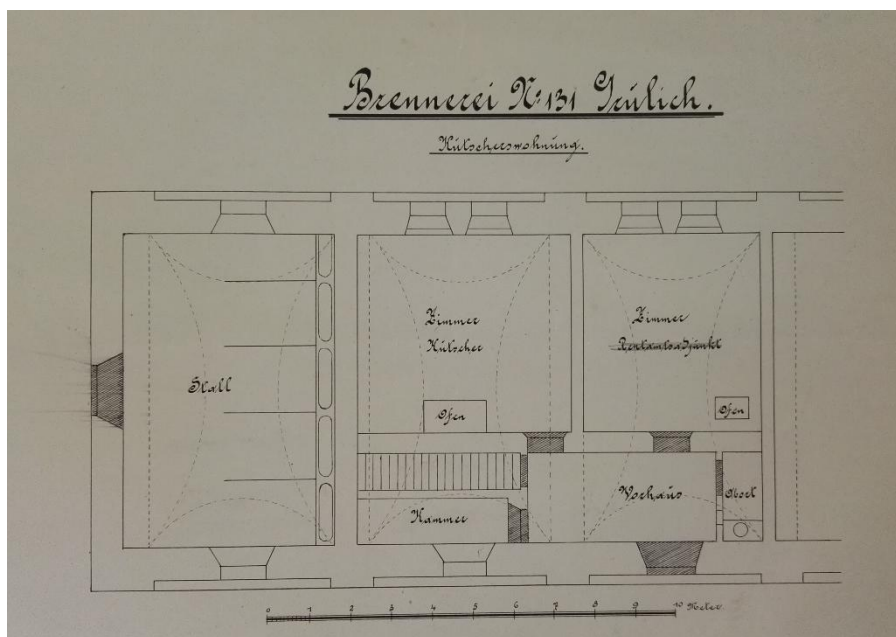
Bývalá budova stájí (2)-část na nároží u mostu- přestavěná ošem už spíše k bydlení stáje zůstaly už jen vpředu, dále následovala směrem doprava místnost kočího, místnost adjunkta důchodního úřadu. Obě měly spoječný záchod na chodbě ( pozn pro lepší orientaci nádvoří je na tomto vyobrazení dole, potok nahoře)

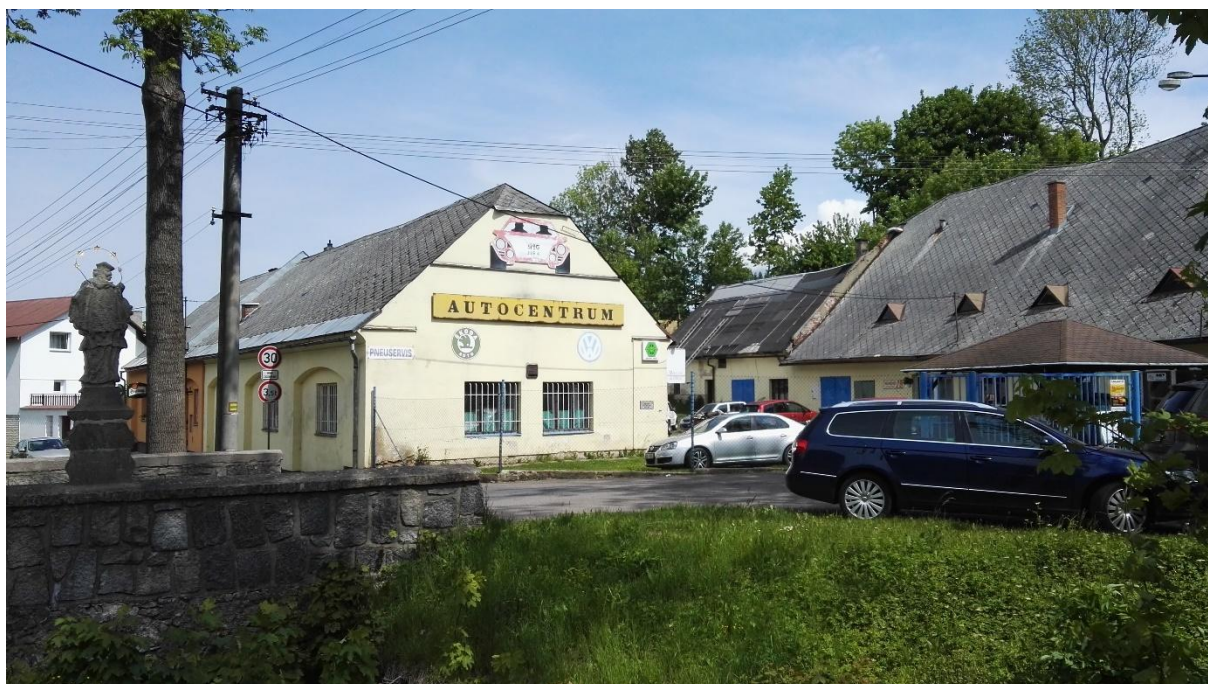
Bývalá vrchnostenská palírna-vlevo bývalé stáje (2), vpravo hlavní budova (1)

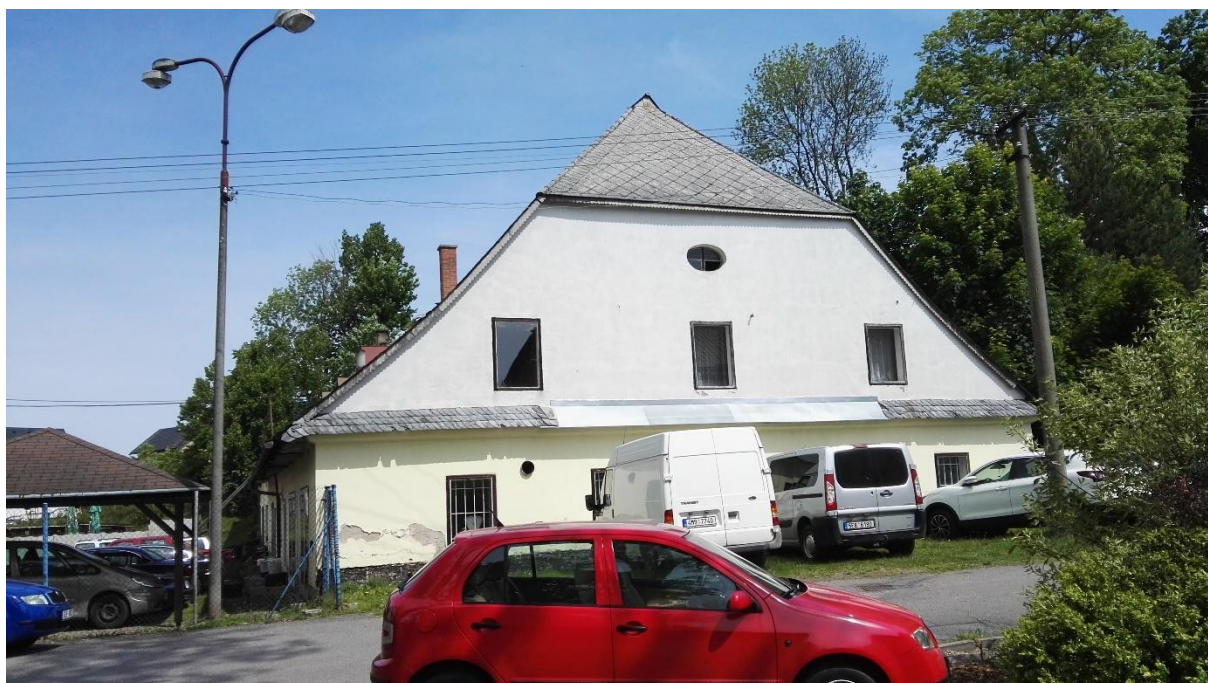
Bývalá vrchnostenská palírna-hlavní budova (1)

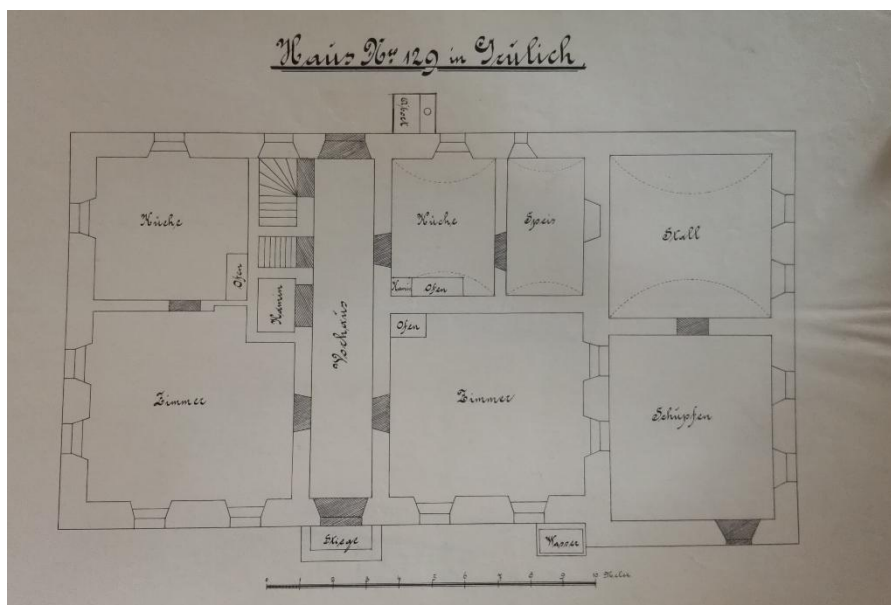
Půdorys-dole uprostřed zádveří, přes které se vstupuje do síně( chodby) . Vpravo do síně světnice, nad ní v další řadě kuchyň a komora. Úplně vpravo je zmíněná stáj (konírna). Vlevo od síně další světnice, nad ní v další řadě kuchyň a vedle soustava schodišť na půdu a do sklepa ( Pozn pro lepší orientaci ředitelství a ulice jsou vlevo)

Popis: Zděná, přízemní, částečně podsklepená budova s polovalbovou střechou, původně krytou šindelem a břidlicí, dnes eternitovými deskami. Střecha byla údajně původně opatřena 6 vikýři. Krov tvořila stojatá stolice. Hlavní vstup do budovy byl původně od západu přes dřevěné zádveří, následovala klenutá síň ze které se vstupovalo do dalších prostor domu. Vpravo od síně ( jižní část domu ) byla světnice s dřevěnou podlahou a hliněnými kamny, vedle ní kuchyně se sporákem a klenutá spíž. Nalevo od síně ( severní část domu) byly dvě světnice s dřevěnou podlahou, dřevěným podbíjeným stropem nahozeným na rákos , hliněnými kamny a sporákem. Ze síně dále vedly schody do sklepa a na půdu. Na půdě byla dřevěná komora a v podstřeší sýpka.

K jižnímu štítu byly původně přistavěny dvě malé zděné konírny s pultovými střechami, každá pro tři koně. Jižně za konírnami byl ještě bedněný suchý záchod. Západně od budovy byl menší dvorek na kterém stála kolna smíšené konstrukce i využití. Část byla využita jako kočárovna, druhá část jako komora. Pod kolnou byl sklep.

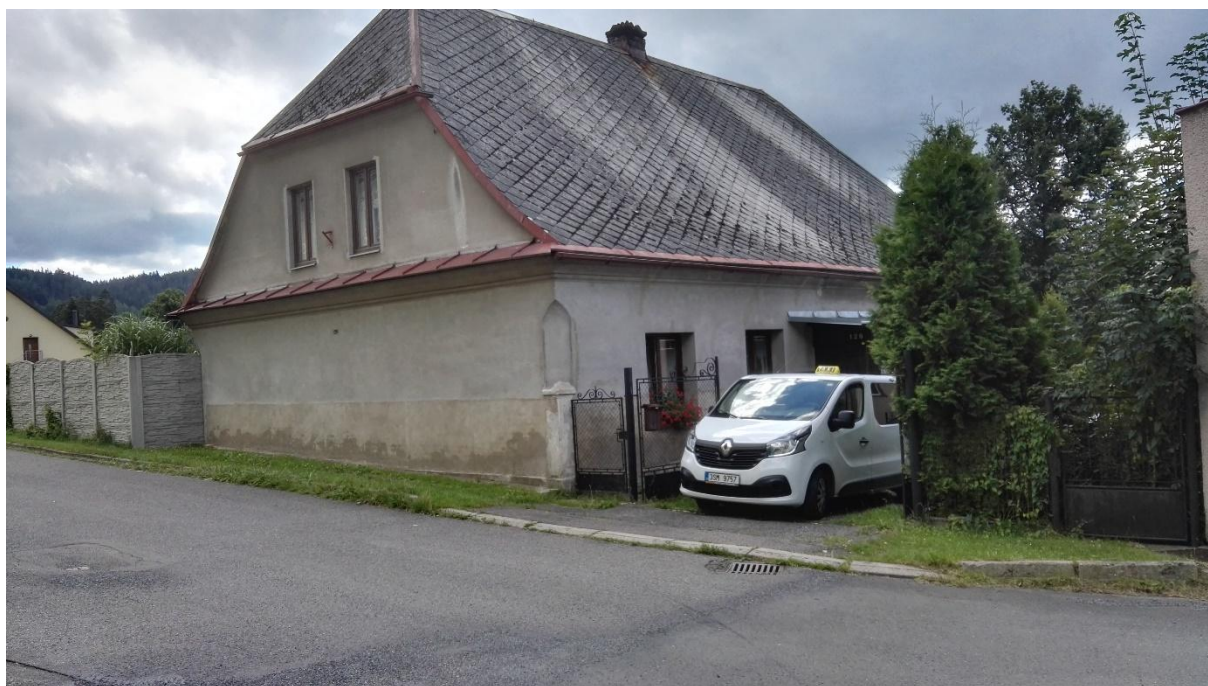
Obytná budova pivovaru-pozn všimněme si že došlo k zazdění všech tří oken, která budova původně měla směrem do ulice

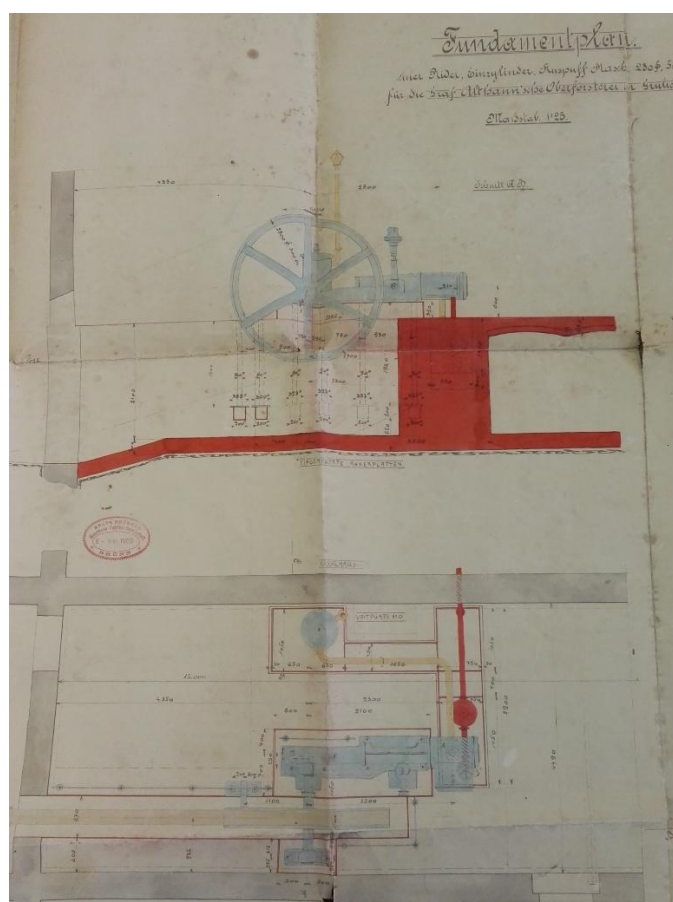
Strojovna pily

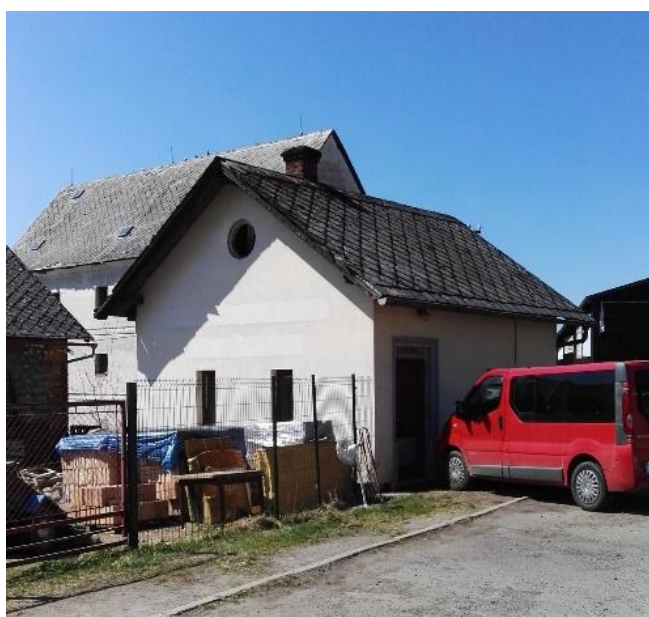
Bývalá kancelář pily

Popis objektu: Přízemní, velice malý zděný objekt se sedlovou střechou, kamenná podezdívka. Uvnitř se nacházela předsíň , záchod a kancelář s výdejním okénkem a hliněnými kamny. Stropy dřevěné nahozené na rákos

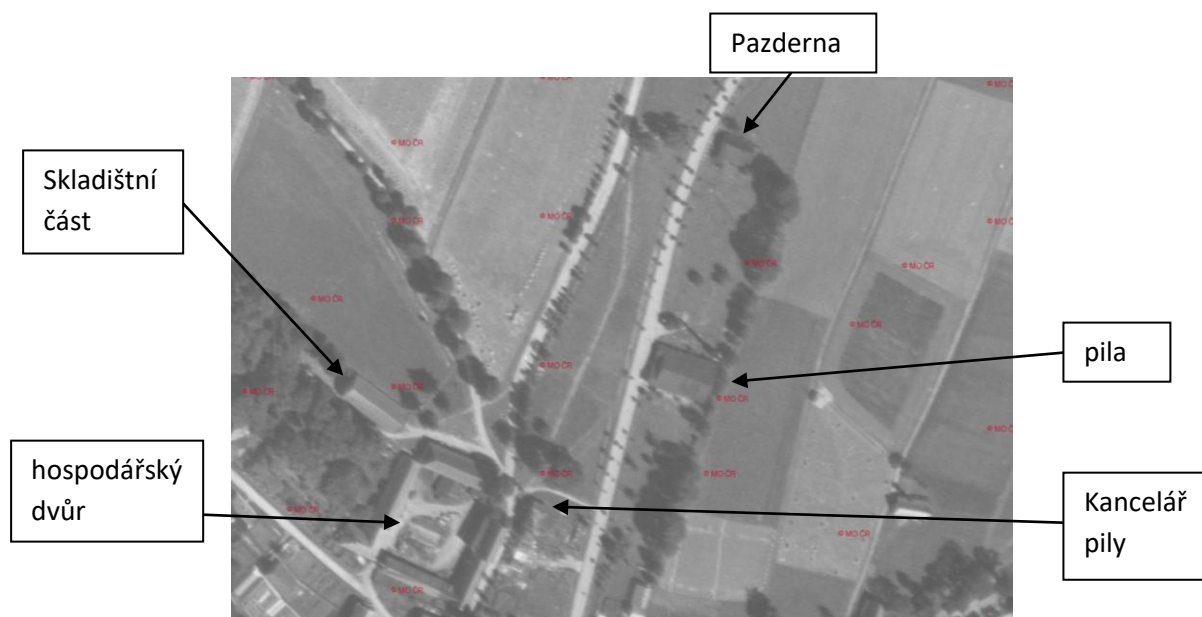
Východní část areálu centrály v roce 1946, nahoře nad pilou u silnice na Červený Potok je patrná ještě stojící bývalá pazderna. Všimněme si vlevo souběžné původní trasy silnice na Červený Potok, která vedla okolo hospodářského dvora centrály. Podle vrhaného stínu lze usoudit, že pila má ještě vysoký komín, dnes zbořený.

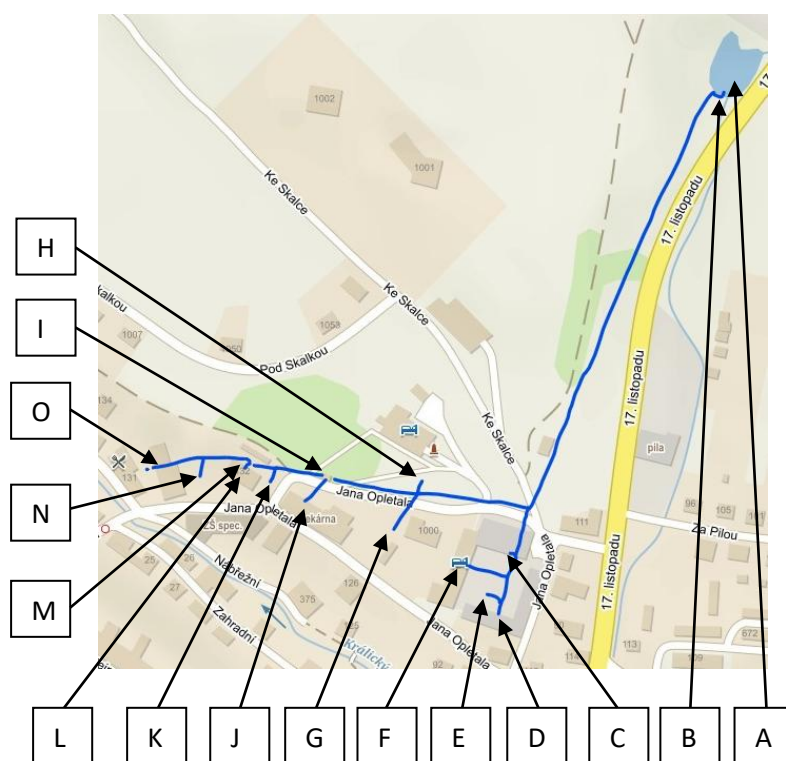
Systém užitkové vody-viz následující mapička. Voda byla nabírána v rybníku (A), procházela tříkomorovým odkalovačem (B) dále vedla železným potrubím nad hospodářský dvůr. Ve dvoře byla přípojka k chlazení benzínového motoru (C), přípojka pro konírnu (D), kašna (E) a přípojka pro kravín (F). Nad dvorem pokračovalo hlavní potrubí západním směrem, odbočovala přípojka zahrady ředitele velkostatku (G), přípojka pro vápennou jámu ve skladištní části centrály (H). Hlavní potrubí dále ústilo do kašnového a chlévniho domečku (I), ze kterého byla provedena odbočka do přízemí a patra budovy pivovaru a ředitelství (J). Od kašny hlavní potrubí směřovalo ke kašně důchodního úřadu (M), s odbočkou (K) do horní zahrady důchodního úřadu. Z kašny důchodního úřadu byla provedena odbočka do patra i přízemí důchodního úřadu (L). Hlavní potrubí směřovalo dále dolů k palírně (O) s odbočkou (N) do spodní zahrady důchodního úřadu.

Systém pitné vody-byl tvořen dřevěným potrubím které vedlo od jakéhosi pramene na hranici katastru prostřední lipka. Přicházelo od severu od polí k areálu centrály, kolem pily a končilo v železné pumpě, která se nacházela pravděpodobně vedle kašnového domečku ve střední části centrály

Vodovod pily-Zdrojem tohoto vodovodu byl opět rybník (A). Není jasné jestli byl přímo napojen na hlavní potrubí systému užitkové vody nebo bylo vedeno druhé paralelní k pile ( druhá možnost je pravděpodobnější ). Před pilou byla malá odkalovací nádrž s kohoutkem, ze které pokračoval dále do kotelny.

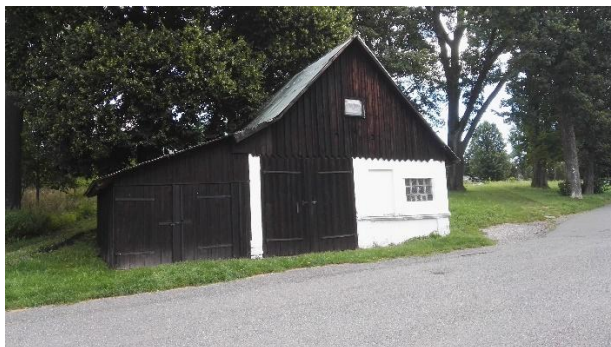
Kašnový a chlěvní domek před budovou ředitelství-zřejmě asi jediná dochovaná část původního vodovodu centrály-vpravo ve zdi domku je vidět část poslední dochované kašny na centrále

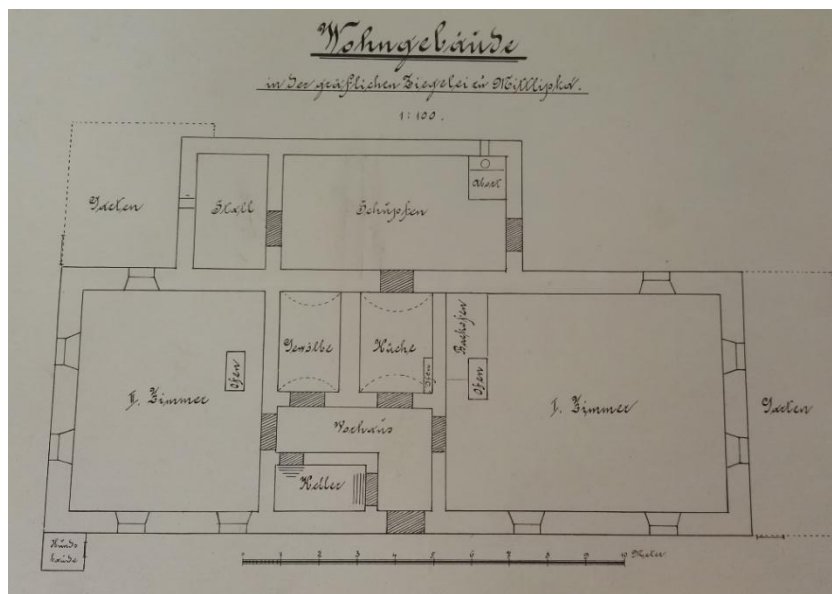
Obytný dům č.p. 106 (C)- vpravo světnice s kachlovými kamny a pecí, vedle dole síň se vstupem do sklepa a na půdu. Uprostřed klenutá kuchyně ( asi černá ) , která slouží zároveň jako průchod do přístavku. Vedle kuchyně je klenutá spíž . V levé části obrázku místnost Hübnerem označovaná jako kuchyňka se sporákem. V horní části přístavek , ve kterém je vpravo suchý záchod a vlevo chlív/stáj .

Pro lepší orientaci uvádím že silnice by byla v horní části obrázku, vstup do síně je ze dvora

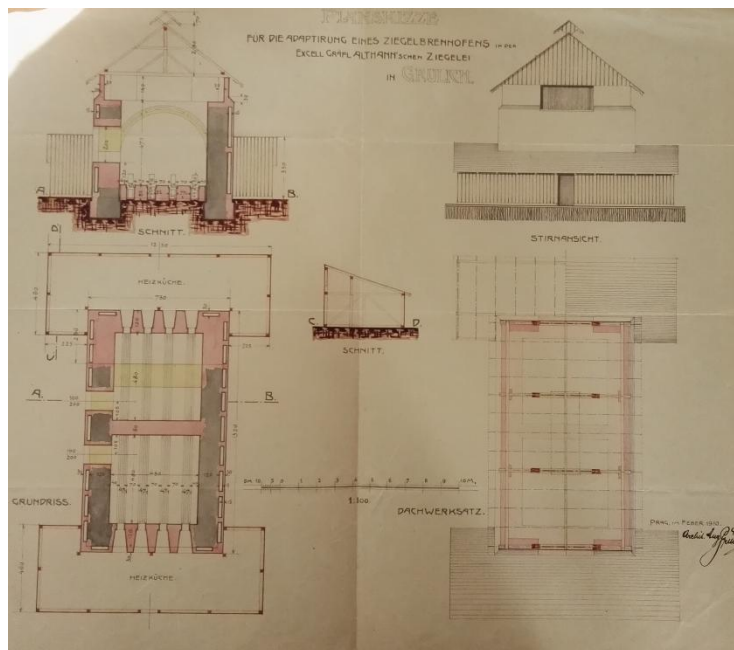
Nová cihlářská pec (F)

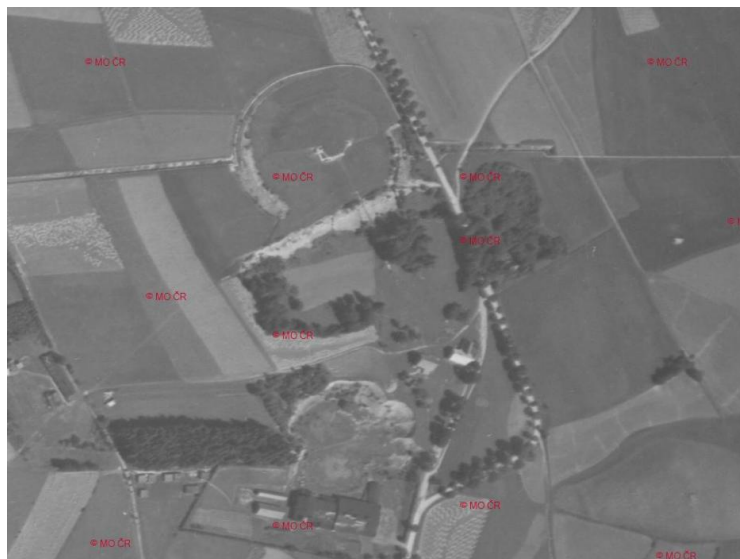
Situace v prostoru bývalé cihelny v roce 1946-z celého areálu v té době stál už asi jen obytný dům č.p. 106, ke kterému bylo z jihozápadní strany přistavěno příčné křídlo. Nedaleko stojí jakási budova neznámého určení. Viditelné jsou obě trasy silnice, původní i nová. Nahoře pěchotní srub K-S 14, pod ním už značně zarostlý dobývací prostor ( hliniště)

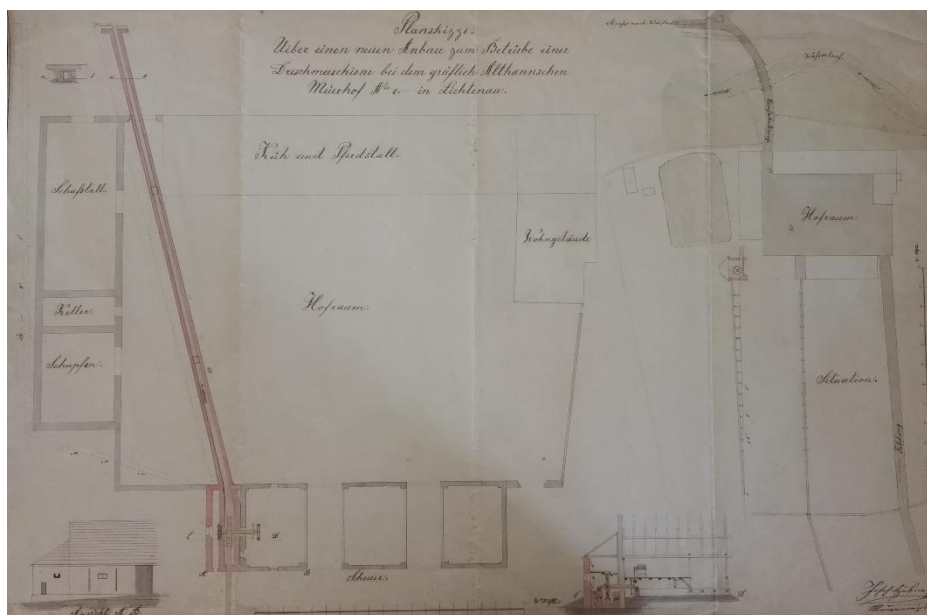
Pravděpodobně nikdy nerealizovaný projekt zřízení vodního kola na západní straně stodoly k pohonu mlátičího stroje. Projekt zpracoval stavitel Josef Hübner

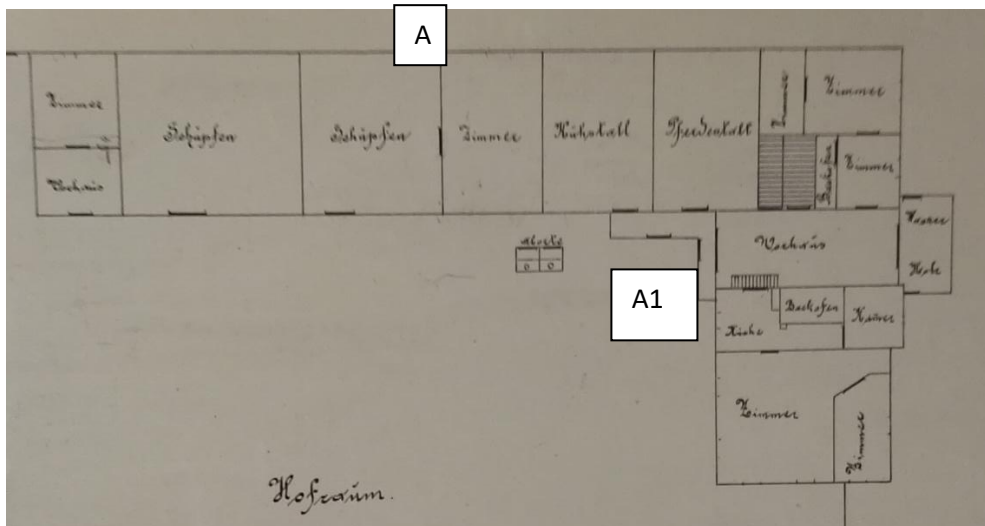
Hospodářská budova (A)-horní část obrázku vpravo horní řada : místnost -byt ovčáka, komora. Pod tím ve druhé řadě : místnost -předpokoj bytu ovčáka, černá kuchyně, schodiště na půdu. Následují chlévní prostory z prava doleva konírna, kravín, místnost bez bližšího určení a další dva chlévy využívané už jako sklady.úplně vlevo předsíň a další místnost bez bližšího určení ( asi řezárna)

Hospodářská budova(A)-ve skutečnosti se jedná o typový projekt, který pochází ze 70 let 19. století a byl v té době realizován na velkostatkách po celém tehdejší království. Dodnes dochované stavby různě po republice jsou prakticky identické. V případě Lichkova stojí na základech starší stavby-viz vyobrazení na mapě stabilního katastru-zřetelné šrafování přes předtím zakreslenou nespalnou budovu. Charakteristickým rysem tohoto projektu byly obvodové zdi se slepými arkádami. U všech realizovaných staveb je v přízemí chlévní prostor, který však zasahuje jen asi do 2/3 výšky stavby a zbývajících 1/3 zabírá zvýšené podkroví sloužící jako seník-větraný průduchy ve vrcholcích arkád. Budova měla v případě Lichkova kombinované využití k ustájení různých druhů zvířat ( chlévní prostory jsou rozdělené na 5 částí. Ve východní části budovy byl byt ovčáka a schodiště na půdu. Pod východní částí je sklep. Střecha je sedlová, krov ležatá stolice.

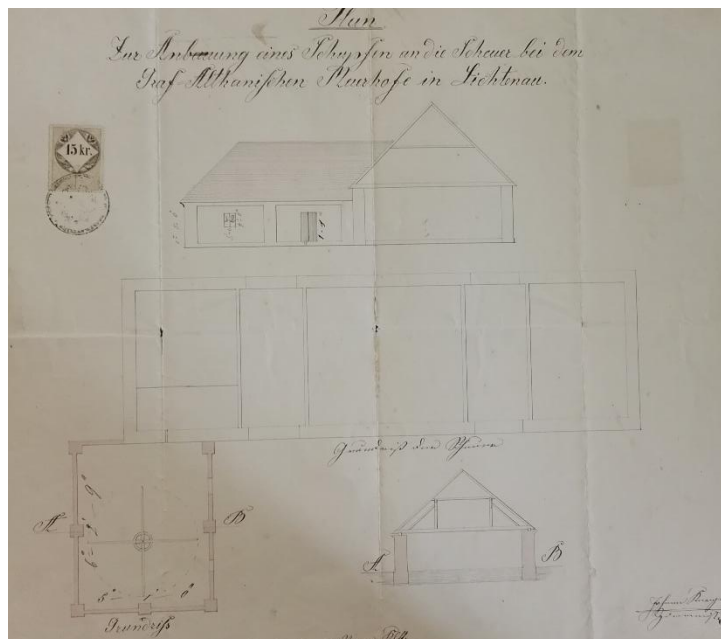
Projekt přístavby koňského žentouru ke stodole

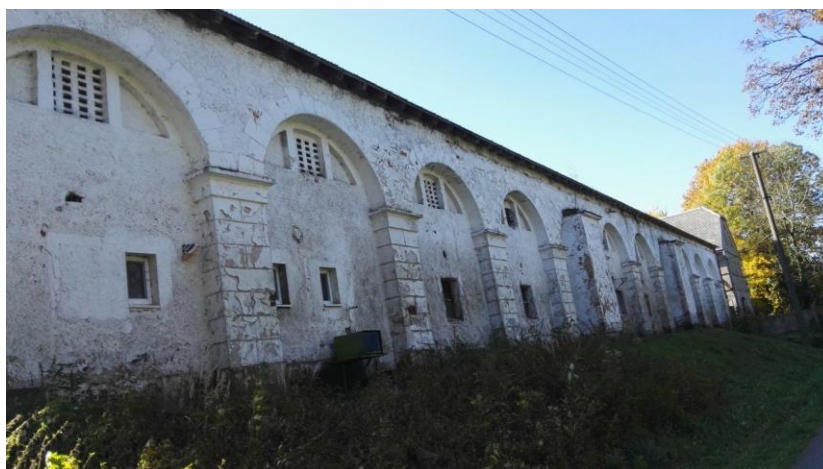
Hospodářská budova (A), za ním vpravo vykukuje budova dvora ( E ). Ve vrcholcích arkád jsou viditelné větrací průduchy seníku

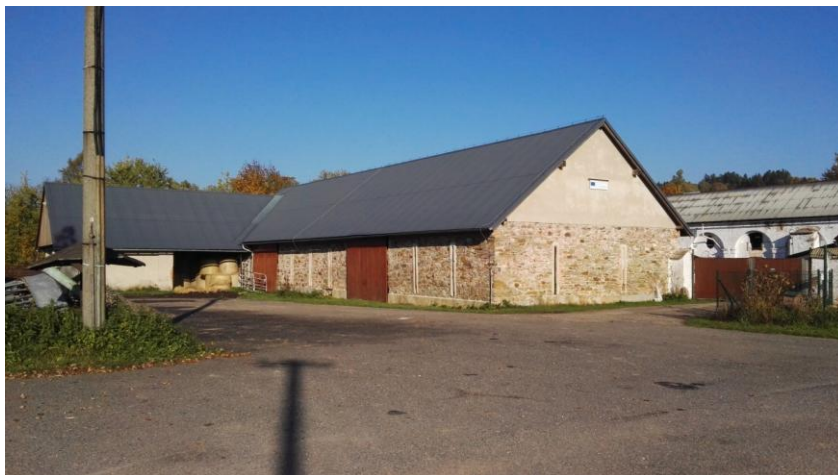
Stodola (B) a příčná budova koňského žentouru (C)

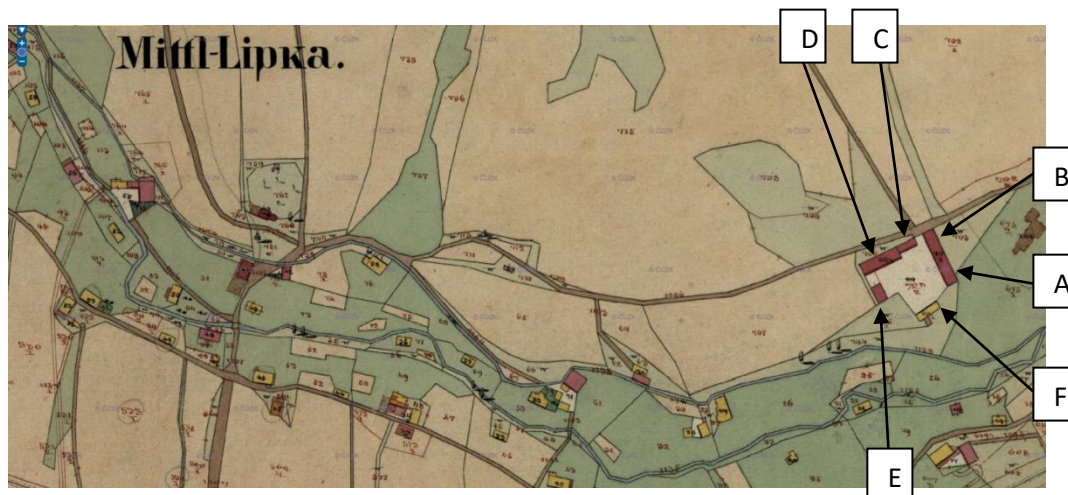
Vyobrazení dvora na mapě stabilního katastru

Popis objektu: čtyřstranný dvůr tvořený ratejnou (A), stájí (B), vozovou kolnou (C), stodolou (D) , sýpkou (E) a skladem (F)-viz následující mapička. Hlavní vjezdová brána byla mezi stájí a vozovou

kolnou. Dvůr začal zanikat těsně po válce. Už roku 1953 byly budovy (A) a (B) beze střech, roku 1957 už stálo pouze obvodové zdivo všech budov , které bylo následně odstraněno před rokem 1961.

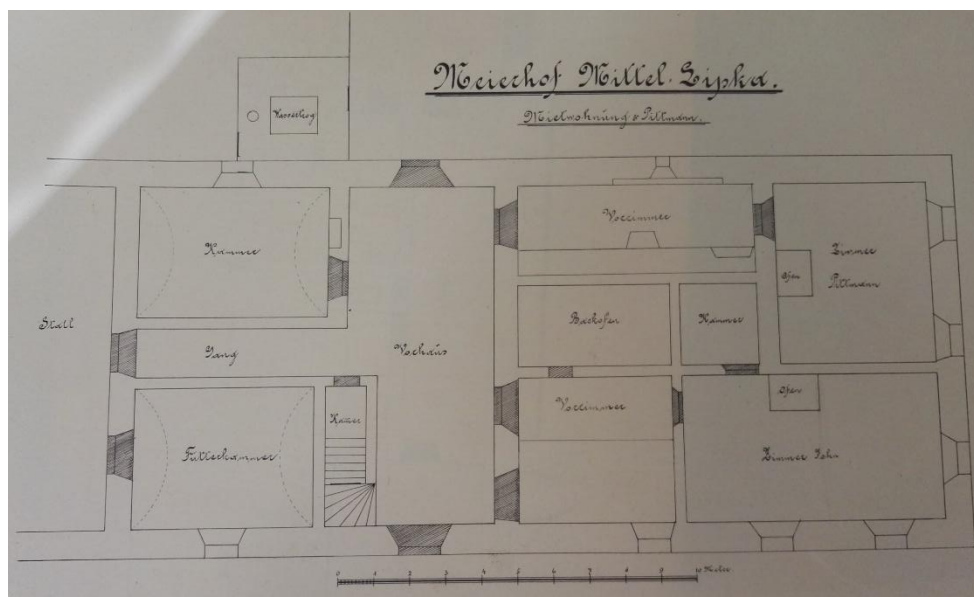
Ratejna č.p. 53 (A) . Prostřední část obrázku- klenutá síň. Směrem doleva chodba do chléva pro 20 kusů dobytka. Po obou stranách chodby komory. Vedle komory v dolní části obrázku schody na půdu.

Ratejna č.p. 53 ( obytná část )(A)- přízemní zděná podsklepená budova se sedlovou střechou , krytou břidlicí a nesenou hambálkovou konstrukcí a stojatou stolicí. Uvnitř se nacházela síň ze které se vstupovalo do klenutého sklepa , na půdu a dalších prostor domu. Vpravo od síně ( v jižní části domu) se nacházely dvě světnice s rákosovým stropem , sporákem a dřevěnou podlahou. Se síní byly obě spojené klenutými předsíněmi. Mezi předsíněmi byla pec a komora. Nalevo od síně ( směrem ke stáji) byla chodba , ze které se vstupovalo do 2 klenutých komor s cihelnými podlahami a dále chodba pokračovala do chléva. Ustájení pro 20 kusů dobytka bylo součástí ratejny. Nacházelo se na straně přiléhající k následující budově (B) .Z vnější strany byl k ratejně přistavěn dřevěný bedněný vodovodní domek s pultovou stříškou , ve kterém byla výtoková trubka dřevěného vodovodu. Vedle něj byl dvojitý suchý záchod.

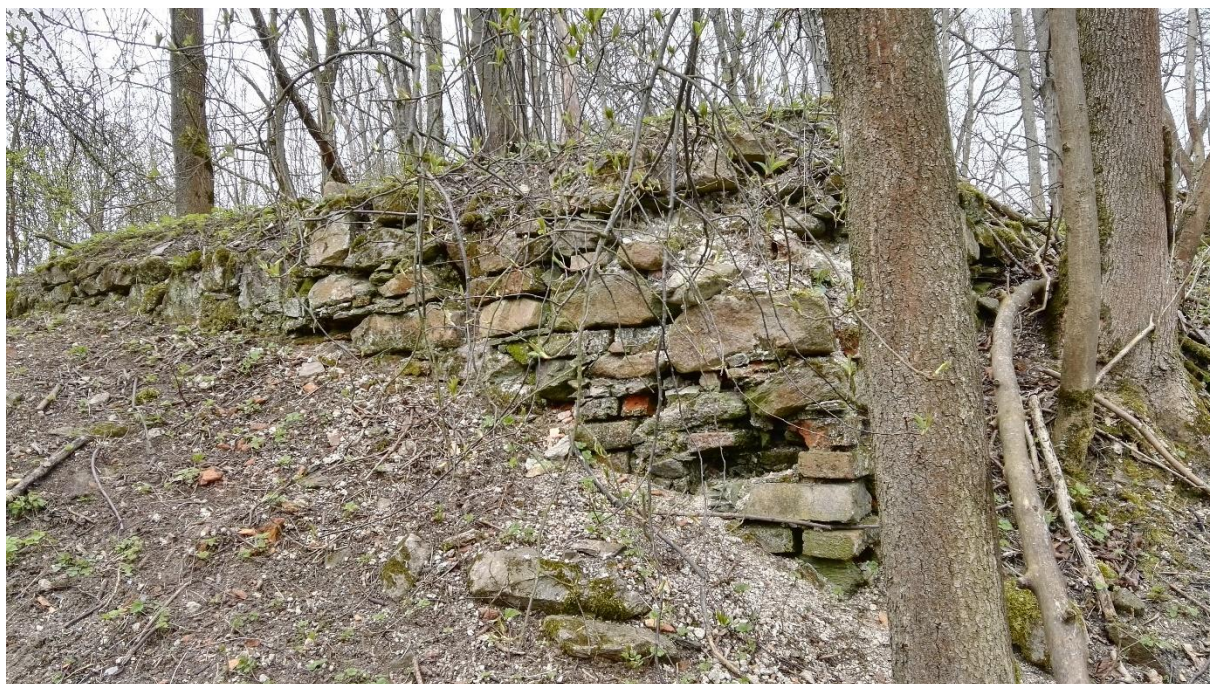
Zbytek nárožní zdi ratejny v jihovýchodní části bývalého dvora

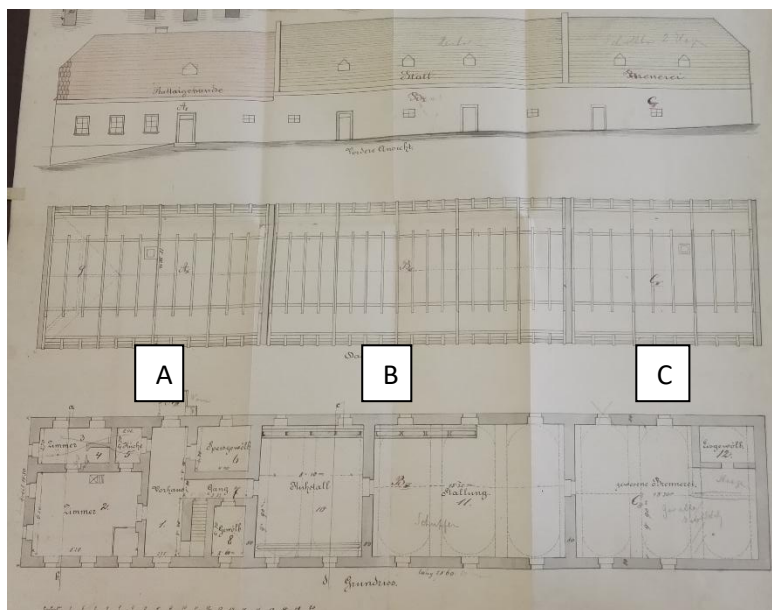
Budovy A+B+C -v horní části pohledový výkres ve směru z nádvoří
