# Co zbylo z Králického velkostatku ?

Terénní průzkum a dokumentace

Vypracoval Michal Křestán

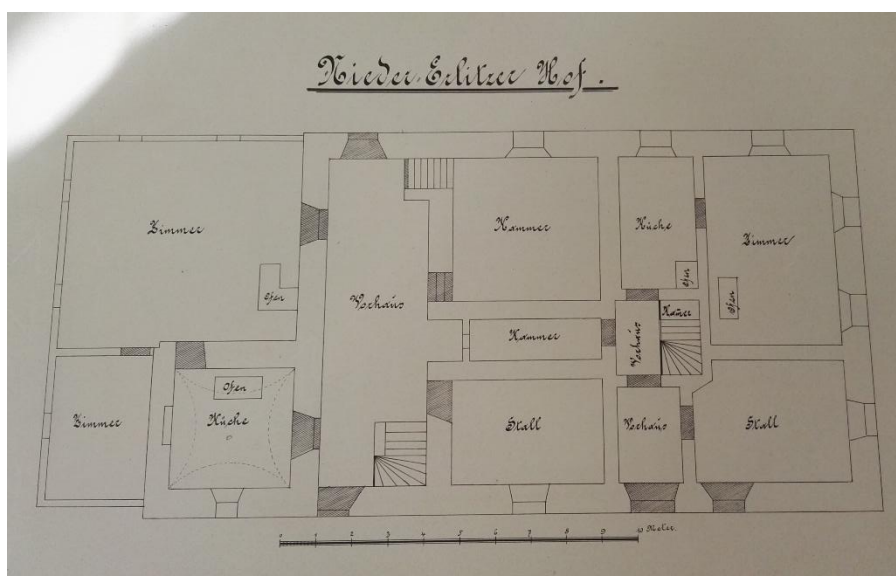
Ratejna (A)-levá část obrázku nahoře-světnice ratejny využívaná jako byt hajného-zdi roubené. Levá dolní část obytná místnost, opět roubená, vedle ní klenutá kuchyně. Dále směrem doprava je průchozí síň (chodba) se schody na půdu. Střední část obr nahoře komora, uprostřed dříve chodba, která vedla do stájí ale pak zazděná a využívaná jako komora pro druhý byt, střední část dole -stáj pro potřeby hajného. Pravá část obr -bývalé stáje , pak byt nájemce. Horní část vpravo-kuchyně bytu nájemce, a vedle obytná místnost. Pravá dolní část-vstupní předsíň do bytu nájemce a vedle stáj.

Ratejna č.p. 54 ( obytná část ) (A)-převážně zděná přízemní podsklepená budova s polovalbovou střechou, krytou šindelem a lepenkou a nesenou hambálkovou konstrukcí v kombinaci se stojatou stolicí. Uvnitř se v jihovýchodní části domu nacházela vlastní obytná část ( v době Hübnerovy návštěvy sloužila jako byt hajného), tvořená světnicí s dřevěnou podlahou, povalovým stropem a kachlovými kamny , vedle další obytná místnost a dále ještě klenutá kuchyně se sporákem. Zdi v této části byly místy roubené. Přibližně uprostřed domu byla příčná centrální chodba s pruskými klenbami, ze které vedlo schodiště do klenutého sklepa. Severozápadním směrem od chodby se nacházela komora, malý chlév a chodba která původně vedla do stájí , které původně zaujímaly celou severozápadní část domu . V době Hübnerovy návštěvy byly už stáje přestavěné na druhý samostatný byt s vlastním vchodem ze severu. V bytě byly dvě světnice , jedna z nich se sporákem, druhá s kachlovými kamny. Byt měl navíc vlastní malý chlév. Tento byt byl využíván nájemcem. Nad ratejnou se ve dvoře nacházel bedněný dvojitý suchý záchod.
